**EierskifteRapport**  
**Grindbakken 4**  
**0764 Oslo**

Dato: 10/02/2026

Befaringsdato: 09.02.2026

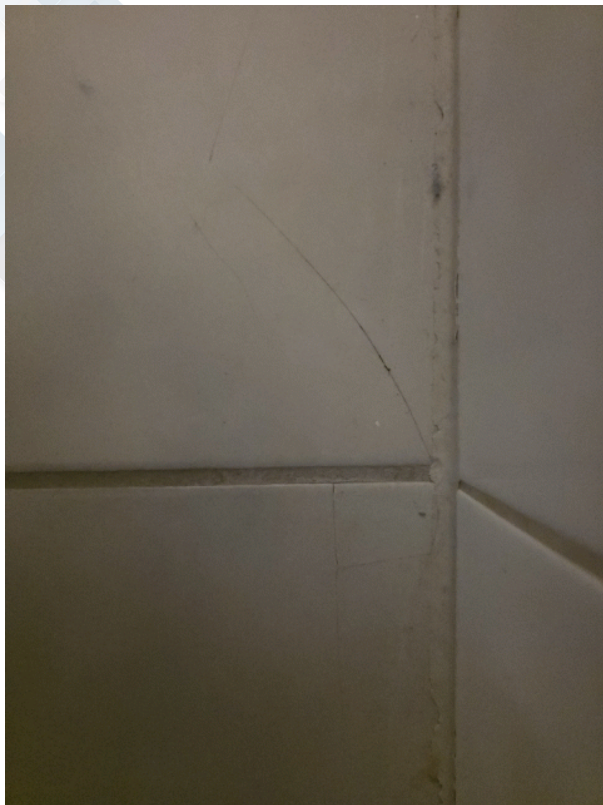
#### TG 2 1.1.2 Overflate gulv

Flislagt gulv

Fall kontrollert med laser registrert 2cm fall i dusj over lendge på 80cm

Det er foretatt enkel test av flisene der det registreres 2 sprukne fliser og hulrom under flisene mot vegg mot kjøkken

**Merknader:** Det bemerkes at det er motfall på gulv mot dør. Det kan gi utfordringer ved eventuelle vannlekkasjer.

Årsak tg 2 vurderes 2 sprukne fliseer med hulrom under.

Konsekvens : Dersom flisene ikke utbedres kan membran ta skade og fuktproblematikk kan oppstå.

Risiko: Flisene bør undersøkes jevnlig.

Anbefalt tiltak: Flisene bør utbedres/ byttes for å utbedre avviket.

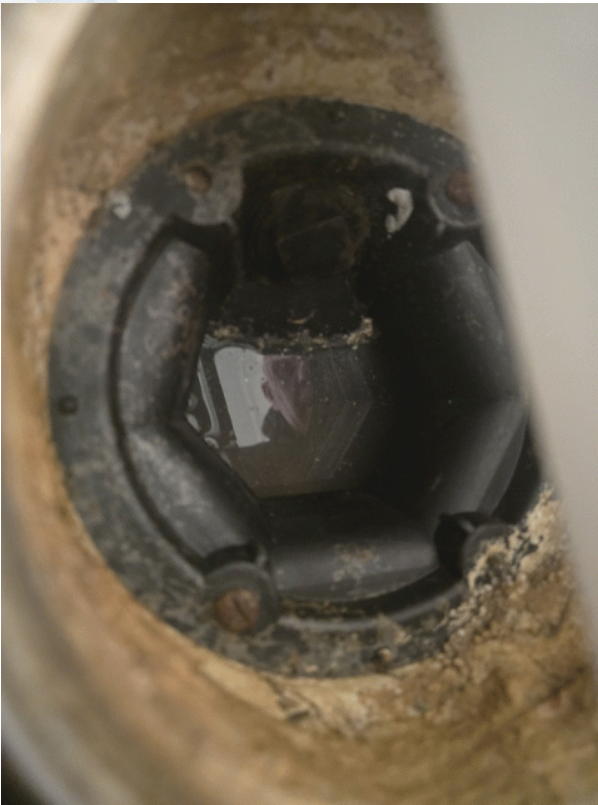
**TG 2** 1.1.3 Membran, tettesjiktet og sluk

Membran: ukjent alder

Sluk og klemring av plast , ingen synlig slukmansjett

Membran ligger skjult i konstruksjonen og kan ikke undersøkes uten å gjøre destruktive inngrep ved demontering av fliser.

Det ble boret hull og målt fukt i bunnsvill fra tilstøtende vegg for dusj. Det ble ikke avdekket synlige tegn til fuktskader eller unormale fuktveridier med vanninnhold på under 8vekt %

**Merknader:** Forventet levetid på membran er 20år

Tg 2 vurderes membran med ukjent alder.

Manglende slukmansjett i sluk.

Risiko: eldre membraner mister funksjon over tid. Uten slukmansjett er overgang mellom sluk og membran ikke vanntett.

Konsekvens: redusert levetid på badet og behov for oppfattende reprasjoner dersom lekkasje oppstår.

Anbefalt tiltak: Vær ekstra forsiktig med vannbruk særlig i dusj, lokal utbedring i sluk med montering av mansjett anbefales.
