Tilstandsrapport

📍 Ilabakken 12, 1481 HAGAN

Befaringsdato: 15.08.2024

Autorisert foretak: Alpha Taksering AS

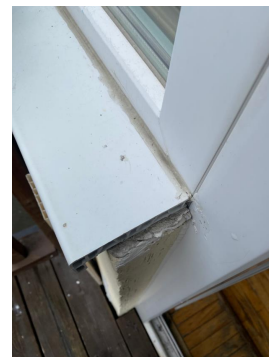
Fuktsikring av bygningsdeler under terreng skal forhindre at det blir stående vann mot konstruksjonen. Tilførsel av vann fra terreng og taknedløp skal begrenses og ledes bort fra bygningen. Av naturlige årsaker er kontroll av drenerende masser og dreneringen begrenset da den ligger under bakkenivå. Til info skal det være fall på terreng fra boligen og ut i en lengde på ca. 3 meter. Fall anbefales å være 1:50. Taknedløp er ført ned i bakken uten at takstmann har informasjon om hvor dette ledes.

På generelt grunnlag anbefales det å montere nedløpsforlengere på nedløpsrør som ikke er tilkoblet drensledninger. Det kan ofte være at drensledningene er tette, hvorpå drensledningenes funksjon begrenses. manglende/feil monterte vindusbeslag kan forårsake fukt i bygningskonstruksjonene.

Takstige for sikker ferdsel for feier må monteres.

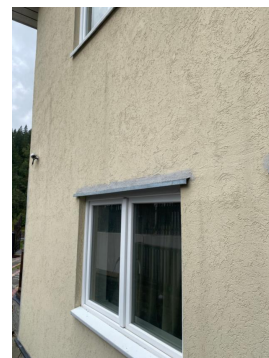
TG 2 Veggkonstruksjon

Det er registrert enkelte sprekker og reparerte felter på fasadene som ikke er malingsbehandlet. I hovedsak over flere av vinduene. Det er stedvis synlige veggkonstruksjoner da disse ikke er tettet ved grunnmur. Bakenforliggende veggkonstruksjoner er ikke videre kontrollert. Det er ikke mulig å feks. foreta fuktkontroll av innvendig trevirke uten å demontere fasadeplatene.

Veggkonstruksjoner og fasader har behov for gjennomgang for avdekking av eventuell utskifting/reparasjoner.

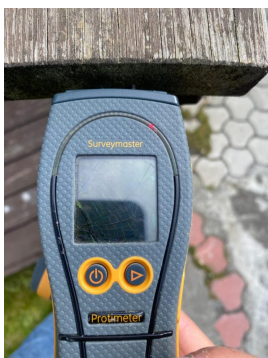
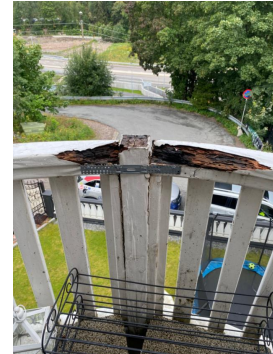
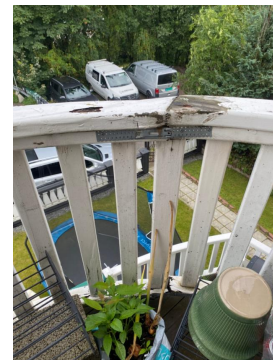
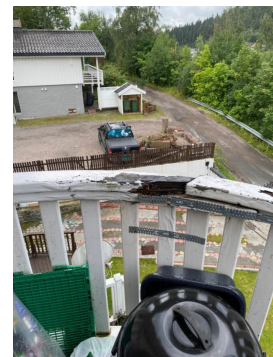
! TG 3 Balkonger/terrasser

- Det er påvist fukt/råteskader i konstruksjonen.
- Rekkverket er for lavt i forhold til dagens krav til rekkverkshøyder.
- Tekkingen på balkong/terrasse har utettheter.

- Lokal utbedring må utføres.
- Tekkingen må skiftes/utbedres.
- Gjennomføre ytterligere undersøkelser og foreta utbedring av skade.
- Råteskadede konstruksjoner må skiftes ut.

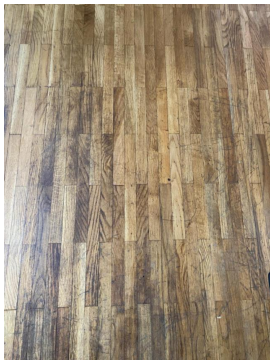
! TG 2 Overflater gulv

Det er stedvis registrert sprekker i enkelte fuger.
Det er gjennomgående bruksslitasje på samtlige parkettgulv i hele boligen.

Boligen har gjennomgående behov av vedlikehold av samtlige gulvoverflater.

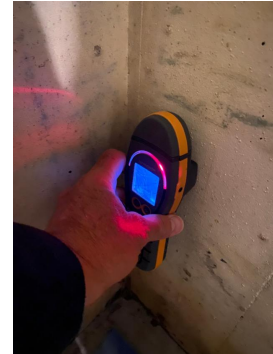
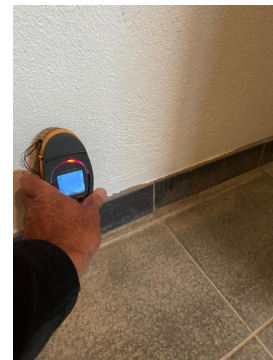
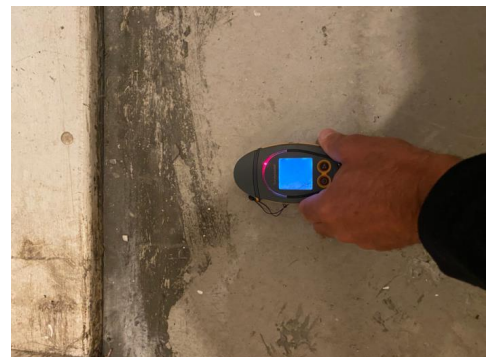
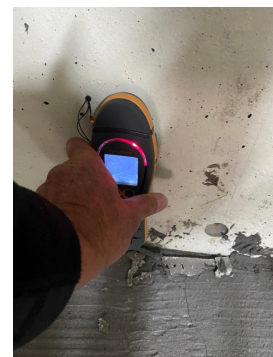
Det er foretatt søk med fuktindikator i yttervegger. Det er høy luftfuktighet i parkeringskjeller. Det som vanligvis forbindes med fuktmåling er en fuktindikator som dras over overflatene. En slik operasjon er ingen fuktmåling og gir ingen relevant informasjon om fuktskader.

Det bør foretas utvidet kontroll. Det kan ved utvidet kontroll forekomme at det vil bli registrert høyere verdier av fukt enn på de kontrollerte steder ved befaring.

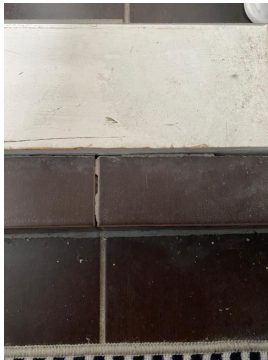
Det er stedvis registrert noe manglende fuger og sprekker i fuger og silikonefuger ved terskel.

Forholdene bør holdes under oppsikt og eventuelle fuger bør skiftes.

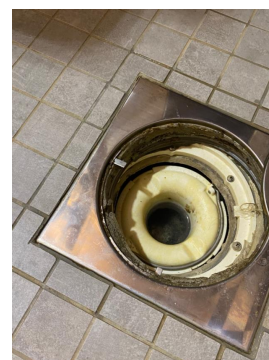
- Tilgang til sluk må bedres både for inspeksjon og rengjøring.

Tilgang gjelder der sluk er plassert under dusjkabinett. Så vidt det kan observeres er det pt. ingen symptomer på fukt eller funksjonssvekkelse.
