Tilstandsrapport

📍 Kurveien 26, 0495 OSLO

gnr. 75, bnr. 812

Rapportdato: 21.02.2025

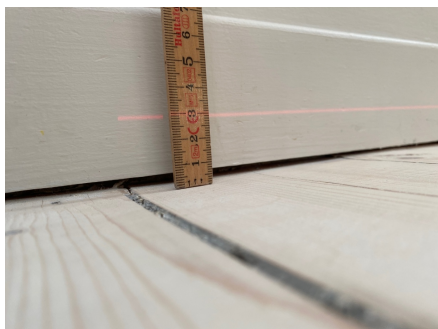
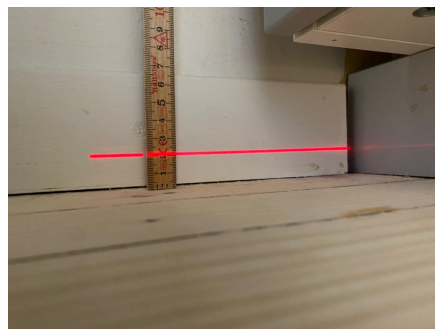
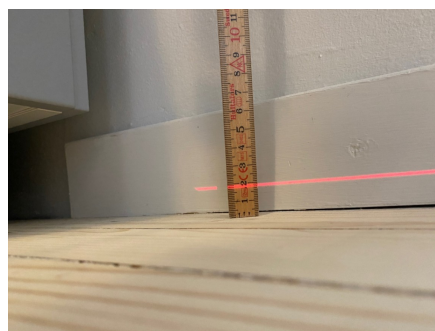
Det er utført kontroll av skjevheter/høydeforskjeller i stue. Høydeforskjeller på 0,5-1,0 mm. er registrert. Høydeforskjellene er kontrollert/målt med krysslaser.

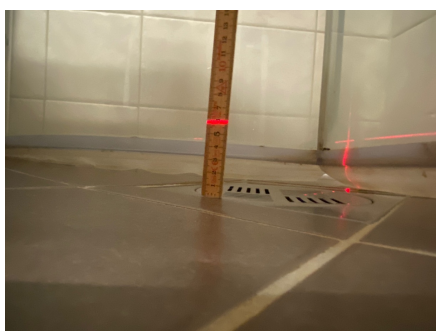
3. ETASJE > DUSJBAD/WC

Støpt betongdekke. Dusj direkte på gulv. Tilstrekkelig fall mot sluk for lekkasjevann fra utstyr utenfor dusjsonen. Fall og nivå-/høydeforskjell mellom slukrist og punkt ved terskel er kontrollert med krysslaser og vater.
