# Tilstandsrapport

📍 Slorhøgda 24, 1407 VINTERBRO

# gnr. 107, bnr. 87

Rapportdato: 16.03.2025

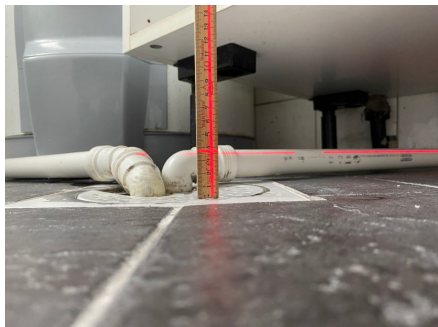
Nivå-/høydeforskjell fra topp slukrist til punkt ved terskel er ca. 17mm. Dette er vurdert til å ikke være tilfredsstillende iht. TEK mht. lekkasjesikkerhet.

Det er ingen indikasjon på at rommet ikke oppfyller funksjonskravet.  
Våtrommet fungerer tilfredsstillende til tross for avviket.  
Tiltak kan likevel være nødvendig. Våtrommet bør påregnes renoveret.
