**Tilstandsrapport**  
**Gamle Enebakkvei 67**  
**1188 Oslo**

Dato: 06/03/2026

Befaringsdato: 03.03.2026

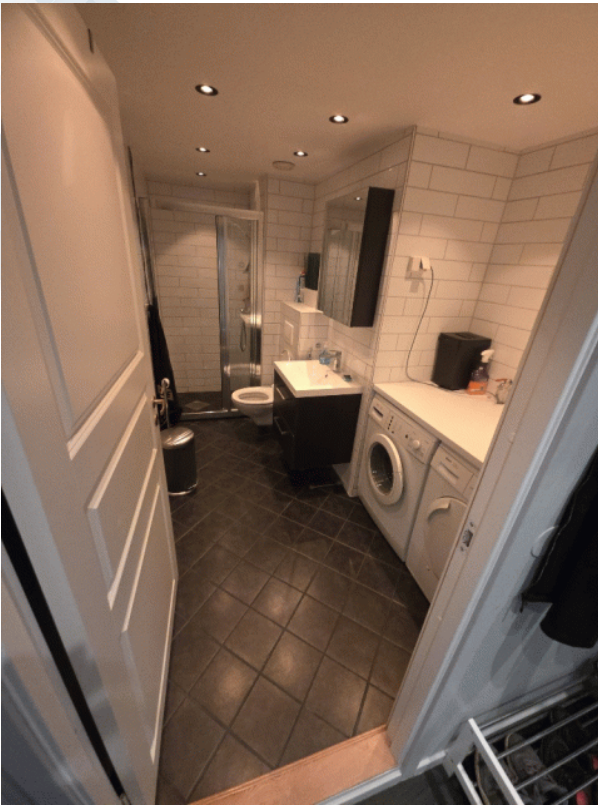
#### TG 2 1.1.2 Overflate gulv

Fall kontrollert med laser registrert 2cm fall i dusj over lendge på 80cm

Det er foretatt enkel test av flisene der det registreres hullrom under noen fliser.

Registrert også en liten svanke rett før terksel.

**Merknader:** Det opplyses om at svanke før terksel gjør det vanskeligere for vannet å ledes mot sluk. Målt fra terskel til dusjfelt er mål til ca 3 cm.

Årsak tg 2 vurderes grunnet alder, hullrom og svanke.

Konsekvens : Membran mister sin funksjon på sikt, fliser kan løsne, og vann ledes ikke tilstrekkelig mot sluk fra terskel.

Risiko: Membran mister sin funksjon og lekkasje kan oppstå.

Anbefales å sjekke evt hullrom i flis samtidig svanke på gulv.

Anbefalt tiltak: Bad anbefales renoveres.

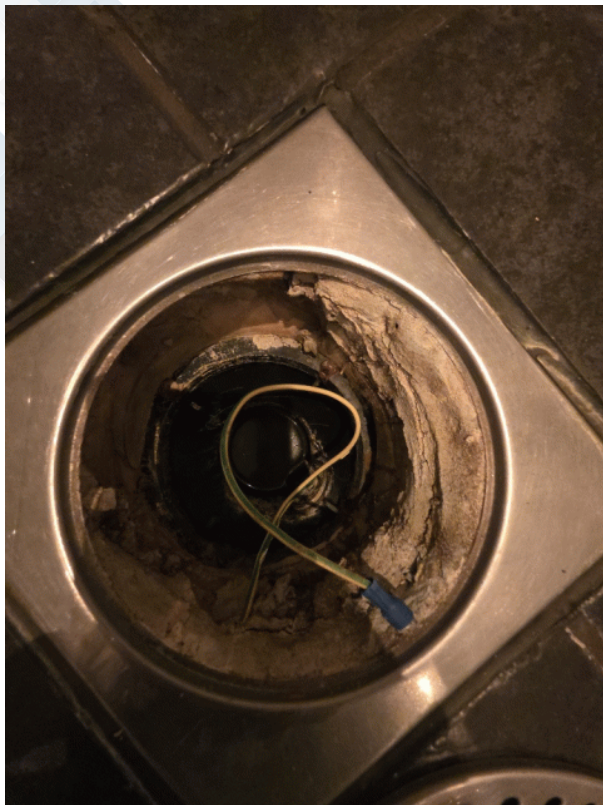
### TG 2 1.1.3 Membran, tettesjiktet og sluk

Sluk , ingen synlig slukmansjett

Membran ligger skjult i konstruksjonen og kan ikke undersøkes uten å gjøre destruktive inngrep ved demontering av fliser.

**Merknader:** Forventet levetid på membran er 20år. Badet er 17år gammal og anbefales snart og gjøre renoverings tiltak. Hjemmelshaver opplyser om at noe tiltak er utført på bad.

Tg 2 vurderes membran fra byggeår. Med noe tiltak utført i senere tid på selve baderom. Ingen spesifikasjoner fremlagt av hjemmelshaver.

Manglende slukmansjett i sluk.

Risiko: eldre membraner mister funksjon over tid. Uten slukmansjett er overgang mellom sluk og membran ikke vanntett.

Anbefalt tiltak: Vær ekstra forsiktig med vannbruk særlig i dusj, lokal utbedring i sluk med montering av mansjett anbefales

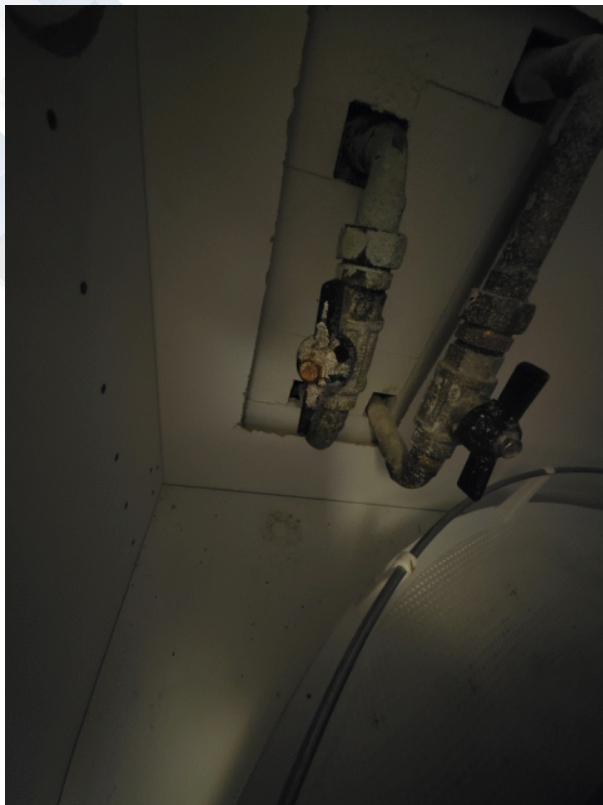
### TG 2 6.1 WC og innvendige vann- og avløpsrør

**Merknader:** Forventet levetid på vann og avløpsrør er 50 år.  
Kobberør synlig i vegg uten sikring.  
Sisterner vegghengt wc ikke mulighet for lekkasjevann og føres til sluk.

Tg 2 vurderes grunnet gamle kobberør i vegg uten sikring.

Risiko: Ved lekkasje kan det bli skade på byggverk.

Anbefalt: Rør anbefales byttes på kjøkken og baderom. Samtidig at det opprettes spalte for lekkasjevann fra sisterte kasse.
