Tilstandsrapport

📍 Tønsberggata 8, 0464 OSLO

gnr. 221, bnr. 103

Rapportdato: 24.03.2024

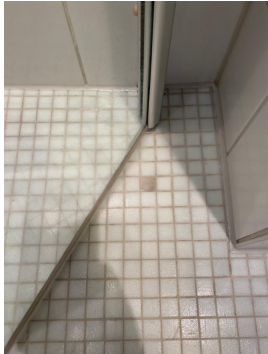
3. ETASJE > DUSJ/WC

- Det er avvik:

Det er registrert sprekker i enkelte fliser og enkelte fliser er forsøkt reparert med silikon.

Dette har ingen forringelse av selve gulvet, og er mest å betrakte som kosmetiske avvik.

Sprekker i fliser bør holdes under oppsikt.

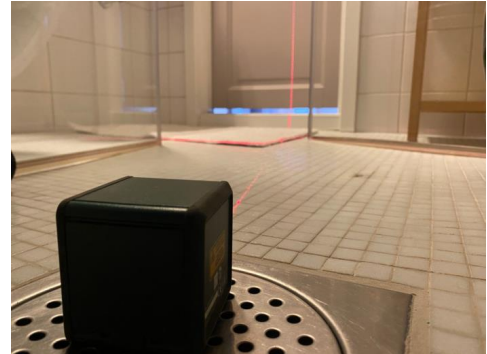
3. ETASJE > DUSJ/WC

TG 2 Sluk, membran og tettesjikt

Alle bygningdeler har en gradvis forringelse i forhold til at den fortsatt klarer å opprettholde sin funksjon fullt ut. For et membran utgjør dette at det blir sprøere med årene, og ikke like godt klarer å ta opp de naturlige bevegelser som er i en bygning. Dette gjør at man kan få svekkelser/sprekker i membransjiktet.

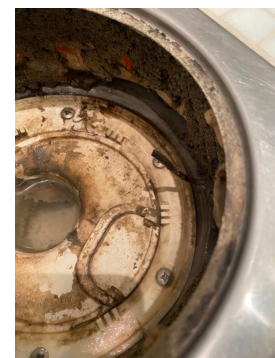
3. ETASJE > DUSJ/WC

TG 2 Vegger, membran og tettesjikt

Det er foretatt søk med Protymeter fuktindikator i våtsoner. Det er ikke registrert forhøyede verdier enn hva som er å betrakte som normalt. Det som vanligvis utføres er at en fuktindikator dras over overflatene. En slik operasjon er ingen fuktmåling og gir ingen relevant informasjon om fuktskader eller våtrommets levetid/standard.

Alle bygningdeler har en gradvis forringelse i forhold til at den fortsatt klarer å opprettholde sin funksjon fullt ut. For et membran utgjør dette at det blir sprøere med årene, og ikke like godt klarer å ta opp de naturlige bevegelser som er i en bygning. Dette gjør at man kan få svekkelser/sprekker i membransjiktet.

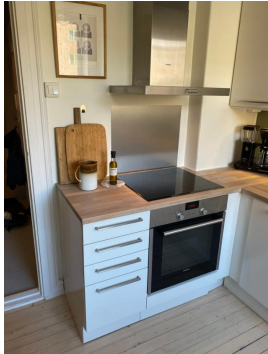
3. ETASJE > KJØKKEN MED SPISEPLASS

TG 2 Avtrekk

Det kan være at boligselskapet har egne vedtekter som hindrer montering av mekanisk avtrekk fra rommet, anbefalt tiltak må derfor avklares nærmere med styret i borettslag/sameie før det eventuelt kan gjennomføres.

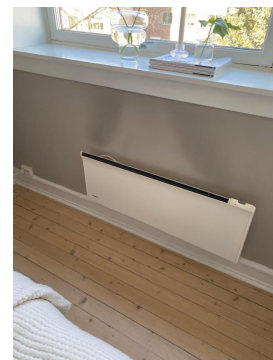
! TG 2 Elektrisk anlegg

Kostnadsestimatet er kun beregnet for utførelse av elkontroll, ikke kostnadene ved retting av eventuelle avvik.
