# TILSTANDSRAPPORT BOLIG

**Sommerroven 28, 2816 GJØVIK**

Gnr 57: Bnr 42  
3407 GJØVIK KOMMUNE  
Enebolig m/hybel

Dato befaring: 25.10.2021  
Utskriftsdato: 27.10.2021  
Oppdragsnr: 2021735

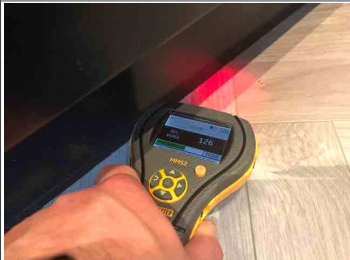
| | Fuktsøk ved oppvaskmaskin.<br>Ingen unormale verdier. | Fuktsøk på gulvet foran vasken. Ingen unormale verdier. |
| Tilstandsvurdering/<br>tilstandsgrad: | Ved bruk av fuktindikator registrerte jeg ingen unormale verdier. Komfyrvakt og lekkasjestopper anbefales etablert.<br><br>Ellers ingen nevneverdige avvik utover hva man kan forvente ut ifra alder. | TG: 1<br> |

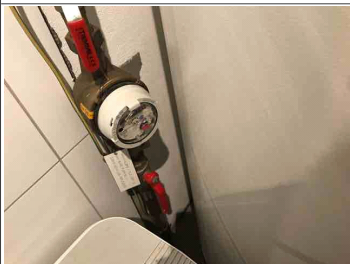
| | Stoppekran og vannmåler. | |

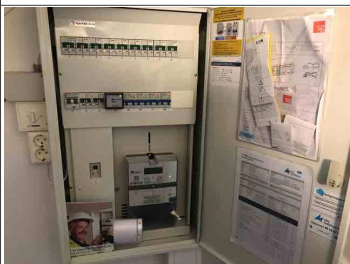
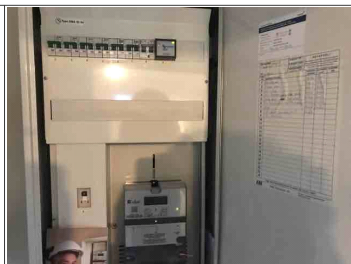
| Tilstandsvurdering: | <p>Sikringsskap på kott i loftsetasje.</p> <p>Tilstandsgrad er ikke undersøkt.<br/> Jeg er ikke el. fagmann og det er ikke foretatt kontroll av det elektriske anlegget.</p> <p>Det er fremlagt samsvarserklæringer på det elektriske anlegget. Disse ligger i sikringsskapet på kott i loftsetasjen.<br/> På arbeider utført på det elektriske anlegg etter 1999 skal det foreligge en samsvarserklæring. Dersom dette mangler, kan det innebære en mangel ved eiendommen. Alt arbeid på elektriske anlegg skal utføres av en el-virksomhet som er registrert i myndighetenes sentrale register.<br/> <a href="https://innmelding.dsb.no/elvirksomhetsregisteret/privatsok">https://innmelding.dsb.no/elvirksomhetsregisteret/privatsok</a>.</p> | |
