Tilstandsrapport

📍 Moløkka 25, 1827 HOBØL

gnr. 896, bnr. 43

Befaringsdato: 21.08.2024

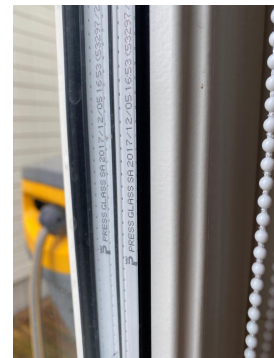
! TG 1 Balkongdør

Malte dørkarmer, dørrammer og dørblader i tre med 3-lags isolerglass merket 2017.

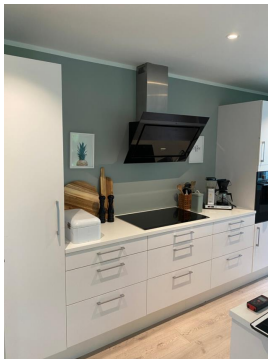
TG 0 Avtrekk

Veggmontert avtrekksvifte med glass og børstet rustfritt stål. Direkte utsug fra vifte via yttervegg.
