# Tilstandsrapport

📍 Helgesens gate 16 B, 0553 OSLO

# gnr. 228, bnr. 78, snr. 5

Rapportdato: 05.02.2026

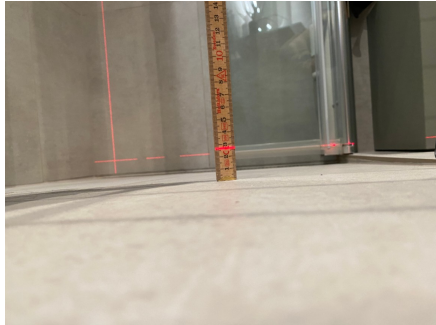
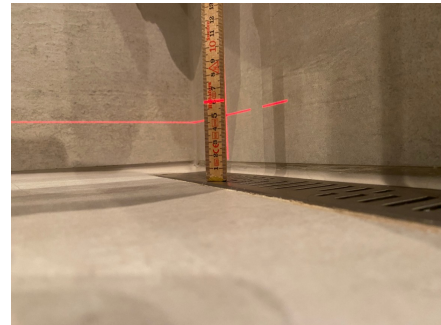
Høydeforskjell og fall er kontrollert med krysslaser.

Fallforhold fra topp slukrist, nedsenk og punkt ved terskel er tilfredsstillende. Synlig membran ved terskel/terskellist.

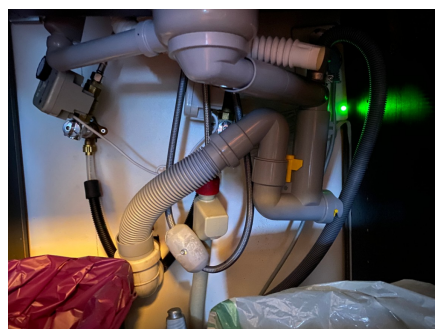
## TG 0 Avløpsrør

Innvendige avløpsrør fra kjøkken og våtrom i plast.
