# Tilstandsrapport

📍 Sorgenfrigata 2, 0367 OSLO

# gnr. 215, bnr. 318, snr. 8

Rapportdato: 06.01.2026

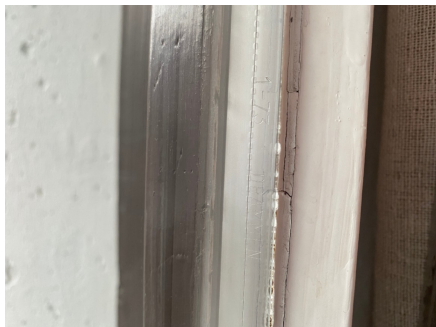
Moderne vinduer og isolerglass har mer solide tettelister mellom ramme og karm for å ta opp deformasjoner som kan oppstå i treprofilene og treverkets endringer ved bl.a. skiftende luftfuktighet. Moderne vindusrammer oppfyller også strengere krav til varmeisolasjon. Ved alder forvitrer tetningsdetaljene slik at vinduenes opprinnelige U-verdi reduseres.

En eventuell utskifting av veggfelt og balkongdøren er trolig en sameiesak.

**Kostnadsestimat: 20 000 - 100 000**

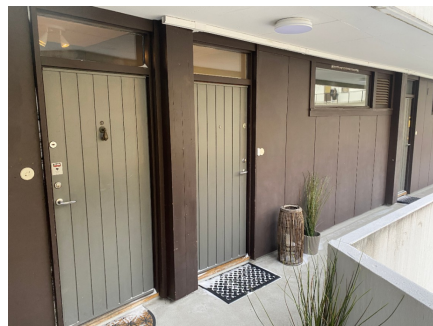
Moderne dører har mer solide tettelister mellom ramme og karm for å ta opp deformasjoner som kan oppstå i treprofilene og treverkets endringer ved bl.a. skiftende luftfuktighet. Moderne dørrammer oppfyller også strengere krav til varmeisolasjon.

En eventuell utskifting av døren er trolig en sameiesak.

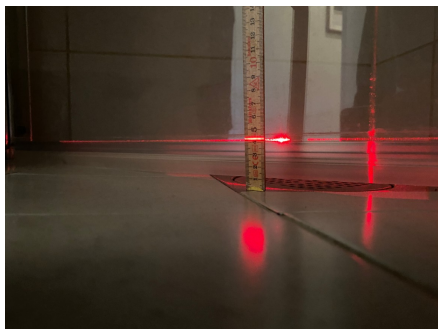
## 3. ETASJE > DUSJ/WC

### TG 2 Sluk, membran og tettesjikt

Det bør fremskaffes fotodokumentasjon som viser korrekt utførelse av membran i sluk. Konsekvensen av manglende synlig membran og utilstrekkelig dokumentasjon er økt usikkerhet rundt utførelsen, noe som kan medføre risiko for lekkasjer og fuktskader i konstruksjonen.
