# Tilstandsrapport

📍 Nybakveien 113, 2013 SKJETTEN

# gnr. 75, bnr. 680

# Andelsnummer 30

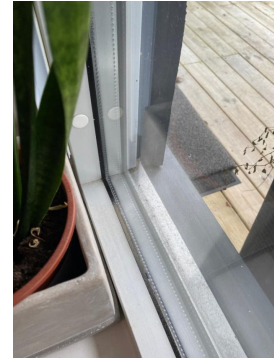
Moderne isolerglass har mer solide tettelister mellom ramme og karm for å ta opp deformasjoner som kan oppstå i treprofilene og treverkets endringer ved bl.a. skiftende luftfuktighet. Moderne vindusrammer oppfyller også strengere krav til varmeisolasjon. Ved alder forvitrer tetningsdetaljene slik at isolerglassenes opprinnelige U-verdi reduseres.

Ingen umiddelbare tiltak er påkrevet.

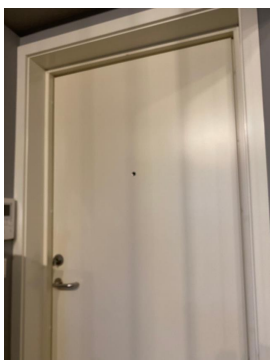
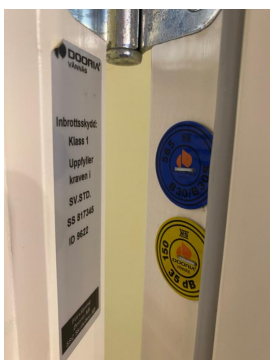
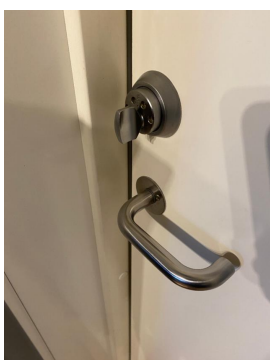
### TG 2 Balkongdør/terrasedør

Moderne isolerglass har mer solide tettelister mellom ramme og karm for å ta opp deformasjoner som kan oppstå i treprofilene og treverkets endringer ved bl.a. skiftende luftfuktighet. Moderne vindusrammer oppfyller også strengere krav til varmeisolasjon. Ved alder forvitrer tetningsdetaljene slik at isolerglassenes opprinnelige U-verdi reduseres.

Dørblad bør justeres.

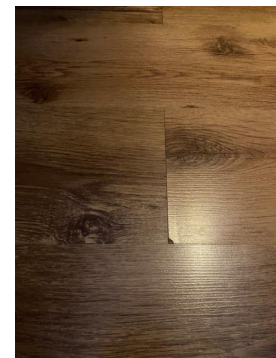
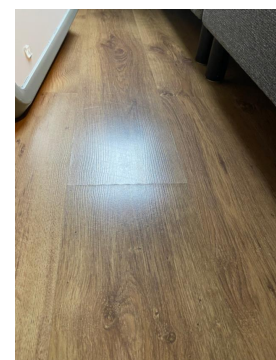
TG 2 Overflater gulv

Det er ikke funnet nevneverdige avvik, annet enn normal bruksslitasje hvor det kan forekomme enkelte merker/riper i gulv. Det er normalt at gulvoverflater kan være/er utsatt for slitasje. Det kan derfor være enkelte skader/slitasjer som betraktes som mindre overflateskader. Slike skader blir derfor ikke spesifisert, vurdert eller bemerket.

Det anbefales å bruke mindre mengder vann ved rengjøring, da vann ofte kan trenge ned i skjøtene mellom laminatbordene.

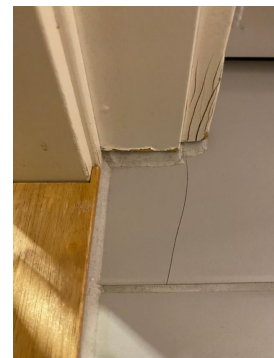
Det er registrert svell/fuktmerker i dørkarm/dørlist.

Svell/fuktmerker bør overflatebehandles/vedlikeholdes.

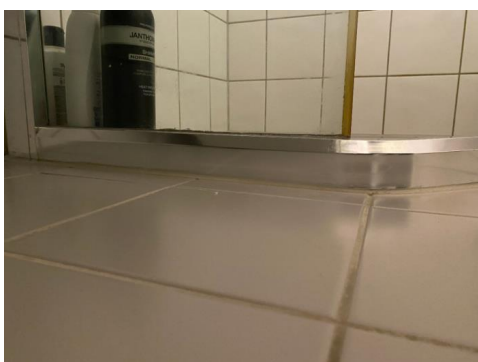
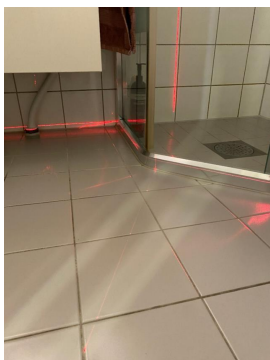
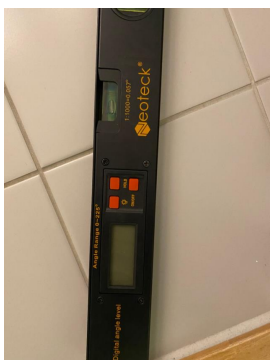
#### TG 2 Gulvkonstruksjoner og fall

Dusjhjørne har gulvmontert og silikonert bunnlist. Eventuelt lekkasjevann fra servant, toalett, vaskemaskin når derfor ikke frem til sluket.

Det må etableres spalte/åpning under gulvmontert bunnlist/silikon til dusjhjørnet for at lekkasjevann fra andre installasjoner skal nå frem til sluket.

Ved fjerning av dusjhjørne/gulvlist bør det dusjes i badekar eller lukket kabinett.

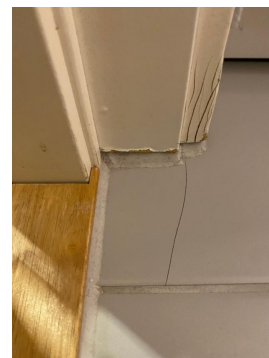
### TG 2 Overflater Gulv

Det er registrert sprekk i enkelte fliser.

Sprekkdannelse i fliser bør holdes under oppsikt, og eventuelt utbedres i dusjsonen.

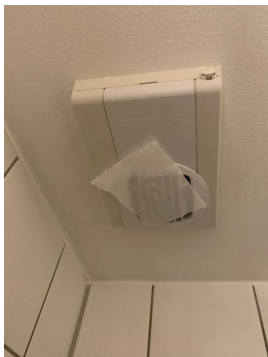
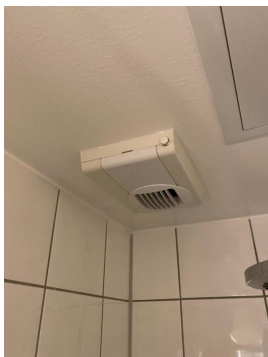
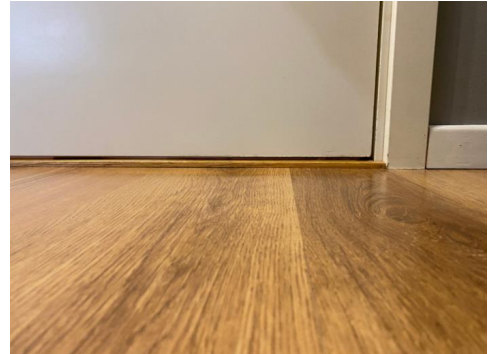
### Ventilasjon

Mekanisk avtrekk i bygget med punktavsug via ventil i himling. Avsuget er kontrollert med papirark, og avtrekk er tilstrekkelig.

Merknad:  
Dels tilfredsstillende luftgjennomstrømningsspalte under dørbled.  
Spalten bør være min. 10mm.

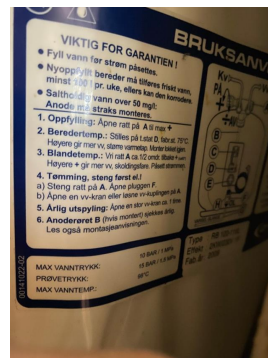
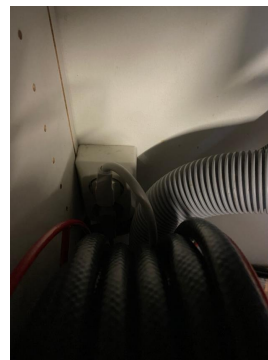
## TG 2 Varmtvannstank

120 liters 2kW varmtvannsbereder er montert i benkeskap på kjøkken.

Det anbefales å montere lekkasjevarsler/waterguard med automatisk stengeventil under varmtvannsberederen.
