**Eierskifterapport**  
**Bølerskrenten 11**  
**0691 Oslo**

Dato: 14/02/2026

**OM EIERSKIFTERAPPORT™**

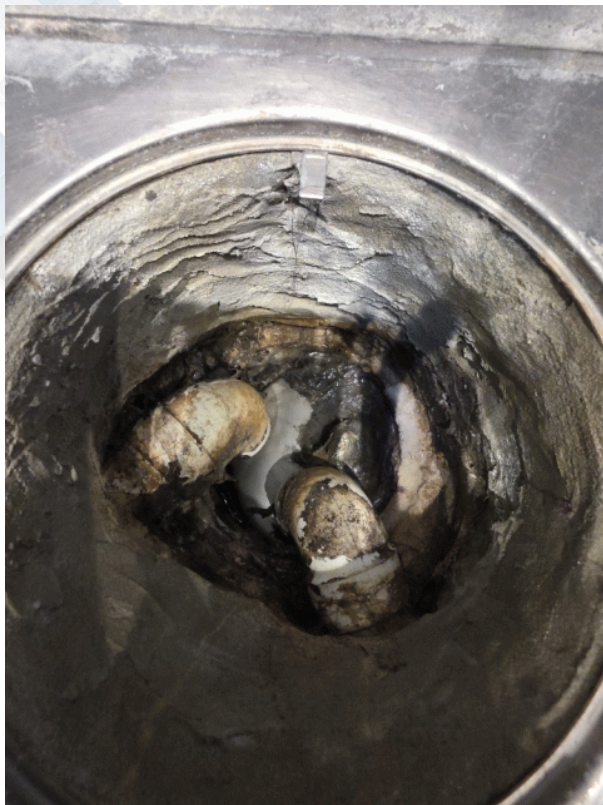
**TG 2** 1.1.3 Membran, tettesjiktet og sluk

Sluk og klemring av plast, ingen synlig slukmansjett i slukene.

Membran ligger skjult i konstruksjonen og kan ikke undersøkes uten å gjøre destruktive inngrep ved demontering av fliser.

Hjemmelshaver har lagt frem bilder av membran på bad.

Tg2 vurderes da det er manglende slukmansjett i slukene.

Risiko: Membraner mister sin funksjon over tid. Uten slukmansjett er overgangen mellom sluk og membran ikke vanntett.

Konsekvens : redusert levetid på badet og behov for omfattende reparasjoner dersom lekkasje oppstår

Anbefalt tiltak: Lokal utbedring i sluk med montering av mansjett anbefales.

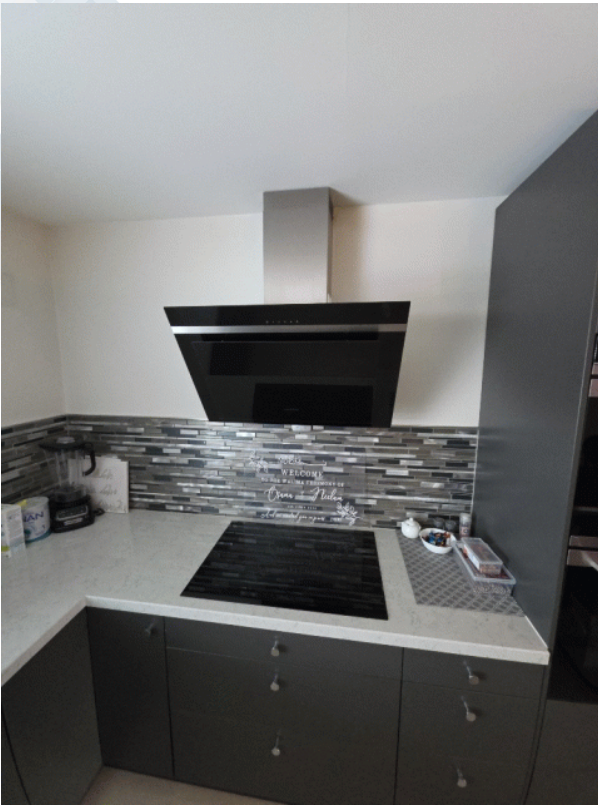
### TG 2 2.1 Kjøkken

**Merknader:** Waterguard installert på kjøkken for lekkasje sikring.

Det opplyses også om at hjemmelshaver opplyser om at borettslaget tillater ikke montering av avtrekk på kjøkken som er kjørt direkte ut av bygget.

Tg 2 vurderes da kjøkkenventilator er med kullfilter.

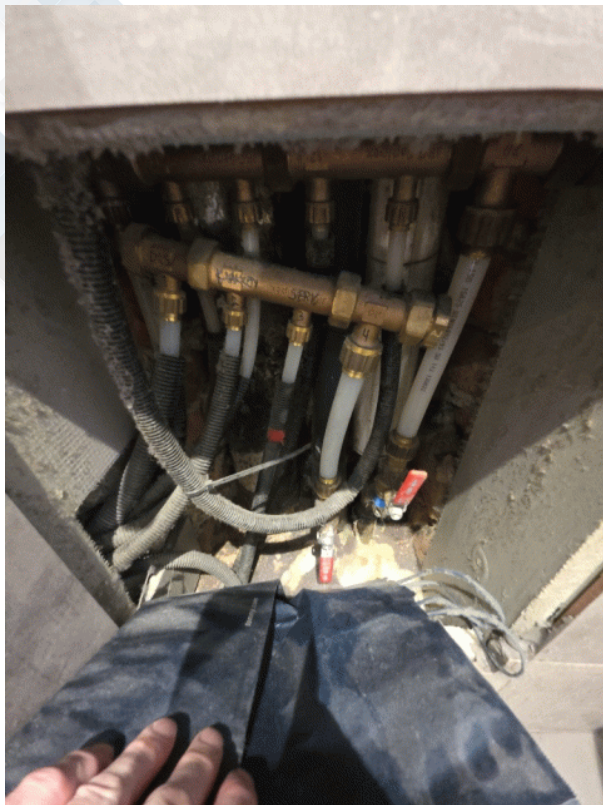
### TG 2 6.1 WC og innvendige vann- og avløpsrør

**Merknader:** Luke i vegg er ikke sikret mot lekkasje skulle lekkasje vann komme her vil vann ikke ledes mot sluk.

Spalte under wc ikke synlig. Lekkasje vann vil ikke ledes mot sluk.

Tg 2 vurderes da wc sistene ikke har spalte under wc så lekkasje vann ikke kan ledes mot sluk og usikkert lekkasje sikret i luke ved stoppekran.

risiko: Eldre vann og avløpsrør er mer utsatt for lekkasje.

Konsekvens: Dersom det oppstår en lekkasje kan andre bygningsdeler ta skade.

Annbefalt tiltak : Anbefaler at rørene sikres mot lekkasje der lekkasje vann kan ledes trygt mot sluk og ved montering av waterguard..

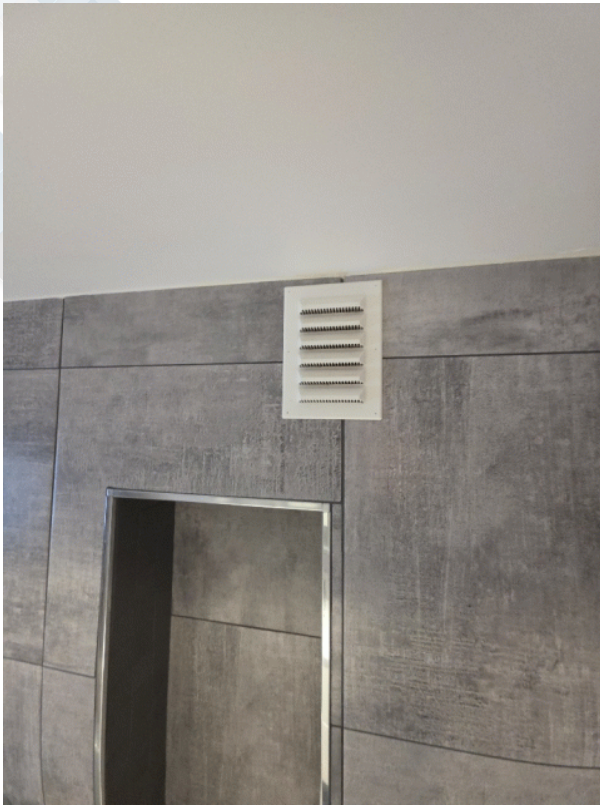
#### TG 2 6.3 Ventilasjon

Tilluft, avtrekk og luftutveksling vurderes som ikke tilfredsstillende.

Bad antas å være tilkoblet naturlig avtrekk.

Det foretatt enkel papir test av avtrekket og avtrekket trekker svakt.
