# Tilstandsrapport

📍 Olav Selvaags plass 4, 0252 OSLO

# gnr. 210, bnr. 36, snr. 88

Rapportdato: 05.06.2024

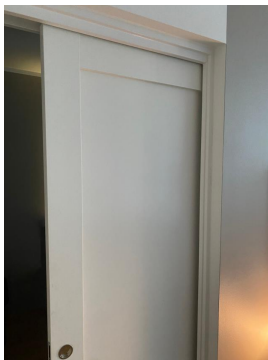
## TG 1 Garderober, skap og reoler

Garderoreskap med klesheng, hyller og glatte fronter i entré/gang og soverom.

Det er normalt at garderoreskap og innredninger kan være/er utsatt for slitasje. Det kan derfor være enkelte skader/slitasjer som betraktes som mindre overflateskader. Slike skader blir derfor ikke spesifisert, vurdert eller bemerket.

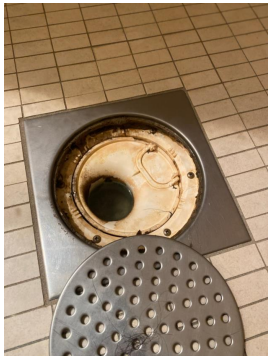
### TG 2 Vegger, membran og tettesjikt

Veggkonstruksjoner oppført med utlekkede våtromsplater med smøremembraner.

For å få tilstandsgrad 0 eller 1 må tettesjiktet skiftes ut, men tidspunktet for når dette er nødvendig er vanskelig å si noe om. Ved renovering, påse at alle forhold med tettesjiktet, våtsone, sluk, røranlegg mv. dokumenteres.
