Tilstandsrapport

📍 Carl Grøndahls vei 5, 0871 OSLO

gnr. 57, bnr. 148, snr. 1

Rapportdato: 02.06.2025

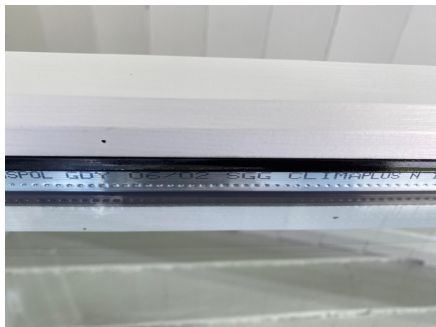
TG 2 Dører

TG2:

Terrassedør fra spisestue. TG er satt på bakgrunn av generell alder, da isolerglassenes normale brukstid/levetid som kan forventes er nådd.

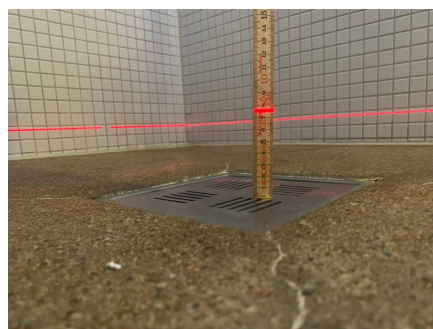
1 ETASJE > DUSJBAD/WC

TG 1 Gulvkonstruksjon og fall

Støpt betongdekke. Det er tilstrekkelig fall på gulv mot sluk for lekkasjevann og bruksvann. Høydeforskjell er kontrollert med krysslaser og vater.

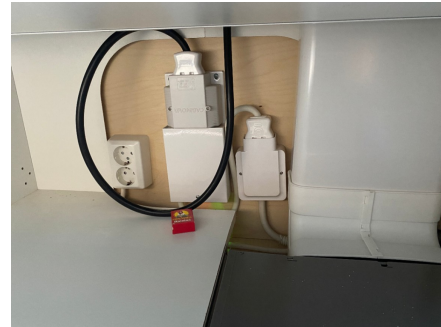
1 ETASJE > KJØKKEN

Det er normalt at innredninger og fronter kan være/er utsatt for slitasje. Det kan derfor være enkelte skader/slitasjer som betraktes som mindre

overflateskader. Slike skader blir derfor ikke spesifisert, vurdert eller bemerket. Funksjonell innredning med normal bruksslitasje på innredninger. Innredning synes å ha en normal funksjon og forventet bruksslitasje tatt alder i betraktning.
