Tilstandsrapport

📍 Vibes gate 31 A, 0356 OSLO

Befaringsdato: 11.02.2025

Autorisert foretak: Alpha Taksering AS

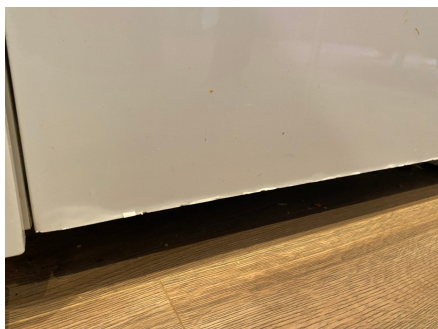
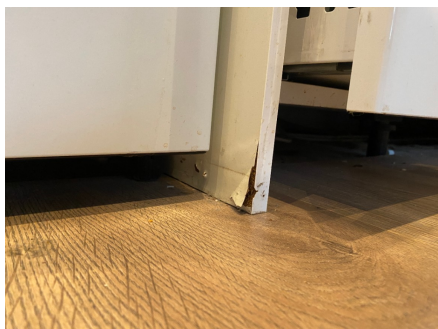
Stedvis noe svell/fuktskade på innredningen.

Kjøkkeninnredningen bør overflatebehandles og vedlikeholdes.

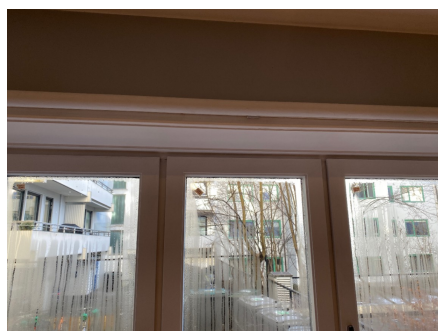
TG gis på bakgrunn av at boligen mangler tilstrekkelig ventilering (tilførsel av frisk luft), utover muligheten for åpning av vindu. Mangelfull ventilasjon i stue med kjøkken. Avtrekksventilator med utblåsning direkte i rom. Utlufting skjer via vinduer.

Det er registrert store mengder kondens på vinduer, vindusrammer og vindusbrett, som forårsaker skader på vinduskonstruksjoner og vindusbrett. Det bør etableres luftespalter i samtlige vindusrammer eller veggventiler i de oppholdsrom dette mangler.
