# Tilstandsrapport

📍 Camilla Colletts vei 2 A, 0258 OSLO

# gnr. 213, bnr. 37, snr. 17

Rapportdato: 13.09.2025

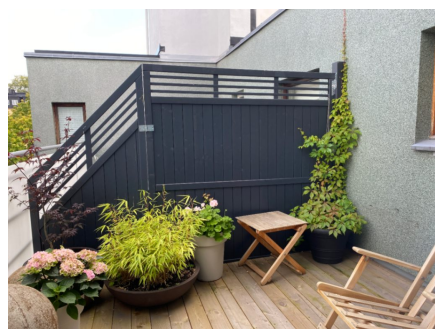
Nyere tretremmer på balkong og terrasse. Levegg mot naboterrasse i trekonstruksjoner.

Det er ikke foretatt kontroll av nivå-/høydeforskjeller på balkong eller terrasse, da disse er belagt med tretremmer.

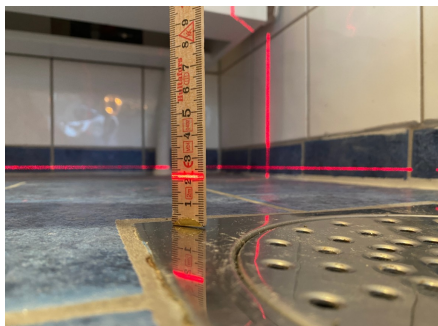
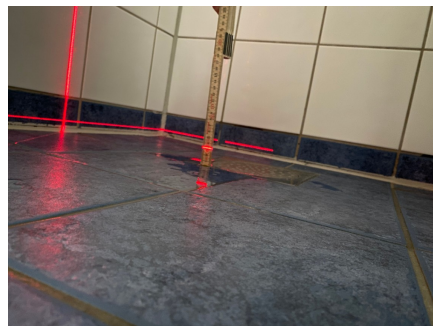
## 6. ETASJE > DUSJBAD / TOALETTROM

### TG 2 Sluk, membran og tettesjikt

Det bemerkes at det grunnet våtrommets alder kan ha oppstå avvik som ikke er oppdaget. Man skal være oppmerksom på at dette kan være en risikokonstruksjon.

Så vidt det kan observeres er pt. ingen symptomer på fukt eller funksjonssvekkelse, men man skal være oppmerksom på at dette er en risikokonstruksjon. På generelt grunnlag anbefales det på eldre våtrom å dusje i lukket kabinett for å hindre direkte vannpåkjenning på gulv/vegger.

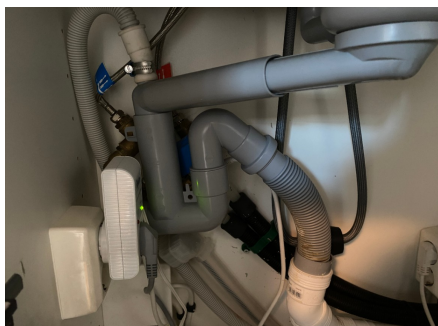
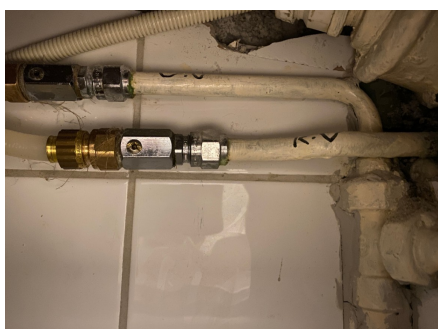
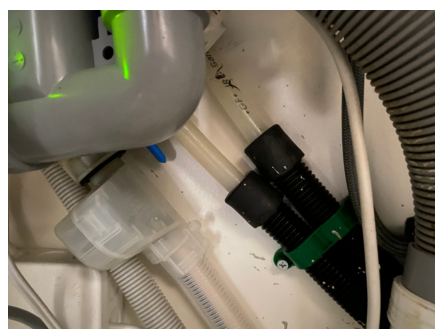
Det er ved befaring ikke behov for utbedringstiltak, ut i fra at anlegget fungerer tilfredsstillende i dag. Det er ingen symptomer på funksjonssvekkelse, men vær oppmerksom på at det kan oppstå plutselig skader på eldre anlegg.

Overvåk tilstanden jevnlig. Ved utskifting/renovering må det påses at røranlegget dokumenteres av fagperson.
