# Tilstandsrapport

📍 Lyserbråtveien 52, 1914 YTRE ENEBAKK

# gnr. 81, bnr. 3, snr. 52

Befaringsdato: 30.04.2025

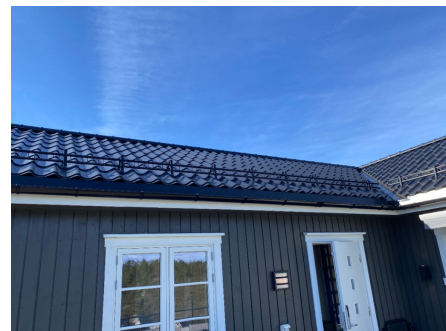
Yttertaket er tekkt med lakkerte stålplater og snefangere.

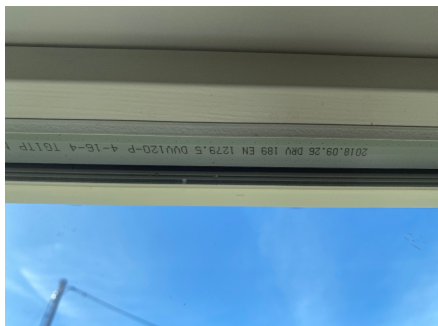
Vinduene og isolerglassene vurderes å være i funksjonell stand. De tilfeldig valgte vinduene som ble funksjonstestet fungerte tilfredsstillende. Alle vinduene er ikke testet ved åpning, og det vil derfor kunne forekomme avvik på vinduer som ikke er funksjonstestet.

Avstand bør økes da det kan forårsake oppsug av fukt i nedre del av omramming/lister.
