Tilstandsrapport

📍 Stensgata 11, 0358 OSLO

Befaringsdato: 19.05.2026

Rapportdato: 04.06.2026

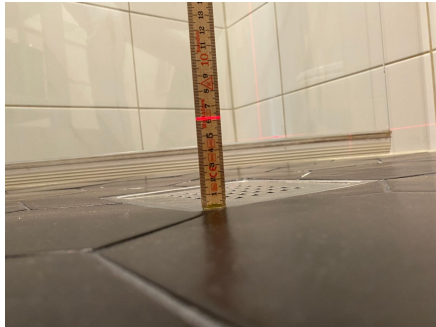
5. ETASJE > DUSJBAD/WC

Hovedgulvet fremstår med tilstrekkelig fall for lekkasjevann fra terskel til sluk.

Synlig membranoppkant mellom terskel og terkellist.

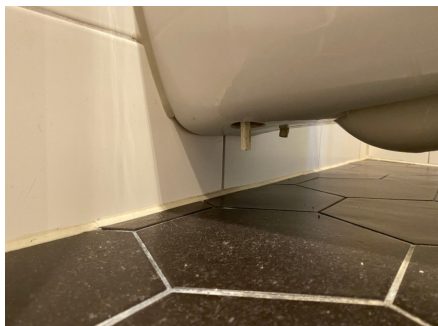
5. ETASJE > DUSJBAD/WC

- Det er ikke påvist tilfredsstillende løsning for å synliggjøre lekkasje fra innebygget systerne.

Det er ikke observert lekkasjespalte for lekkasjevann fra innebygget systerne. Innebygget systerne er sannsynligvis montert med Safetybag. Det vil si at eventuelt lekkasjevann fra systerne ledes direkte til toalettsskålen, eller at dette er løst på annen måte f.eks. ved drenerør under avløpsrør.

- Det må gjennomføres ytterligere undersøkelser.
- Uten dreneringsløsning/lekkasjesikring kan lekkasjer pågå over lang tid uten å bli oppdaget. Dette kan føre til omfattende fuktskader i omkringliggende byggematerialer.

Det bør etableres en lekkasjespalte eller annen løsning som gjør det mulig å oppdage eventuelle lekkasjer fra innebygget systerne. Konsekvensen av manglende synliggjøring av lekkasje er at skjulte lekkasjer kan føre til fuktskader i konstruksjonen, noe som kan medføre kostbare reparasjoner over tid.
