# Tilstandsrapport

📍 Dalskroken 2 A, 1405 LANGHUS

# gnr. 122, bnr. 29, snr. 1

Rapportdato: 17.12.2025

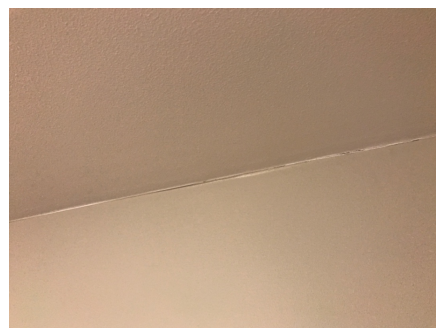
## TG 1 Overflater

Stedvis enkelte svinnsprekker i hjørner.

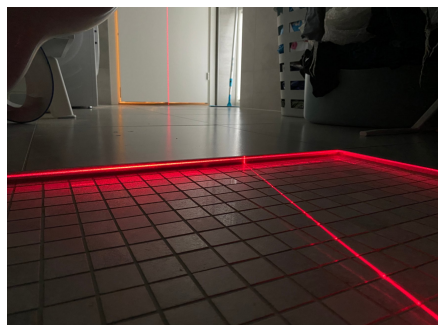
## 1. ETASJE > DUSJBAD/WC

Slukrist er plassert noe skjevt i forhold til klemring. Ikke å anse som avvik.

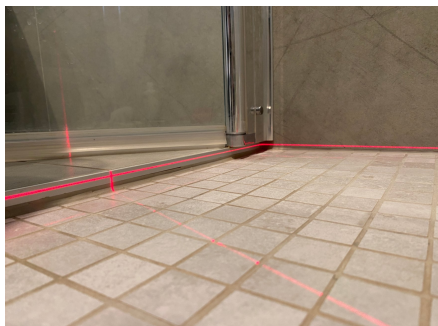
## 2. ETASJE > BAD/WC

Det er ikke registrert lekkasjehull eller lekkasjespalte under vegghengt toalett. Vegghengt toalett med innebygget TECE sisterner med utstyrt med Safetybag. Med Safetybag ledes eventuelt lekkasjevann fra sisternen direkte til toalettet. Toaletter med safetybag krever ikke lekkasjehull/spalte for lekkasjevann.

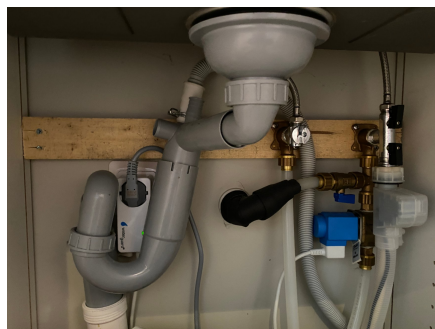
## TG 1 Avløpsrør

Skjulte avløpsrør i plast.
