Tilstandsrapport

📍 Herslebs gate 14 B, 0561 OSLO

Befaringsdato: 13.11.2024

Oppdragsnr.: 12018-24173

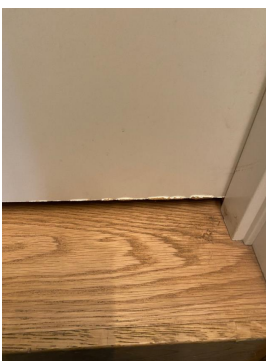
Synlige svell/fuktmerker på nedre del av dør til dusj/wc.

Døren er ikke i fuktbestandige materialer og bør overflatebehandles/utskiftes.

Ingen umiddelbare tiltak er påkrevet.

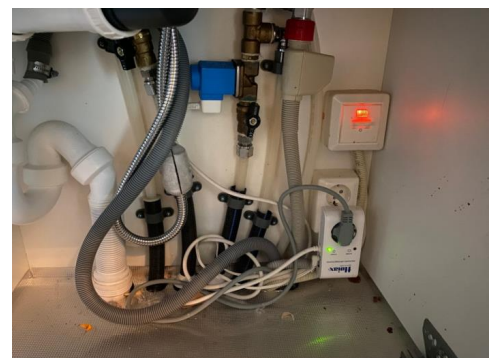
! TG 2 Vannledninger

PEX-rør i varerør i benkeskap på kjøkken. Skjulte rør-i-rørføringer på våtrom. Fordelerskap for rør-i-røranlegg med stengeventiler er montert i himlingskasse over toalett. Aquasafe lekkasjestopper er montert på tilførselsrør til varmtvannsbereder.

- Det må monteres tettemuffer i enden av varerørene.

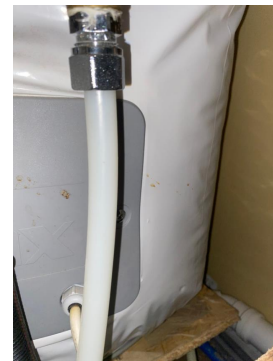
TG 2 Varmtvannstank

Det er begrenset mulighet for kontroll/utskifting av varmtvannsberederen.
