Tilstandsrapport

📍 Kløversvingen 18, 1405 LANGHUS

gnr. 107, bnr. 334

Oppdragsnr.: 12018-24163

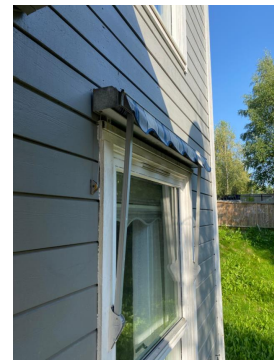
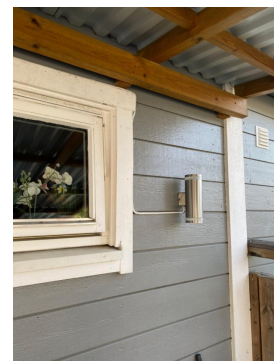
Det er registrert enkelte tørrsprekker/solsprekker i utvendig fasadepaneler.

Det er utført fuktsøk med funktindikator. Stedvis er det registrert mindre utslag i nedre del av fasadekledningen.

Utvendige fasadepaneler har behov for gjennomgang for avdekning av eventuelt vedlikeholdsbehov.

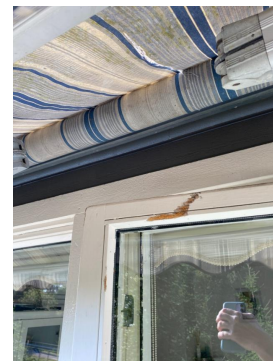
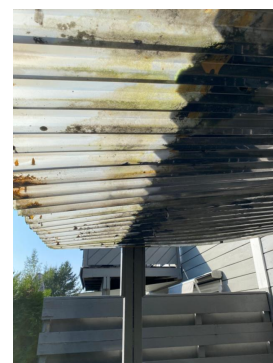
! TG 2 Balkonger/terrasser

Stedvis fukt og råteskader i rekkverk på balkongen. Nymalte rekkverk. Markise på balkong. Markisen er ikke funksjonstestet.

Fukt/råteskader bør utbedres.

Markisedukene bør repareres/skiftes.

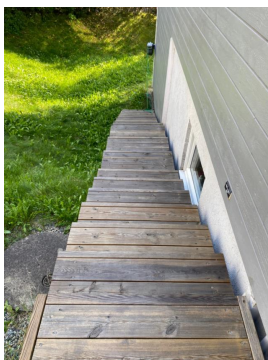
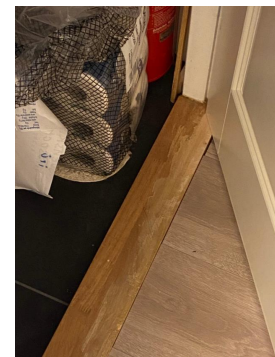
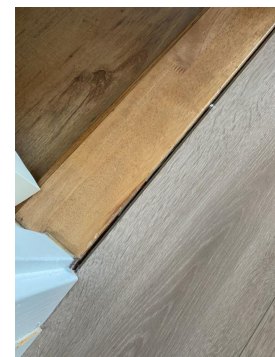
Stedvis enkelte sprekker i fliser og løse fuger i vindfang/gang og kjøkken. Stedvis noe svellmerker i skjøter i laminatgulv. Stedvis noe svikt i laminatgulv. Dette trolig pga. at laminatunderlag er nedtråkket og at laminatgulvene er lagt flytende. Laminatgulv, noe ufagmessig avslutning mot terskler.

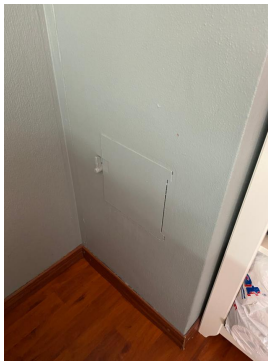
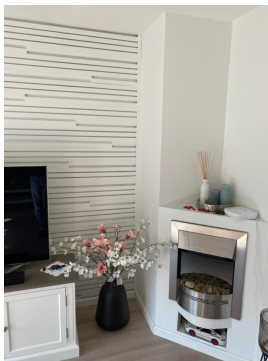
Manglende ildfast plate på gulv ved feieluke.

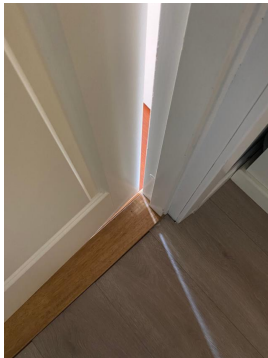
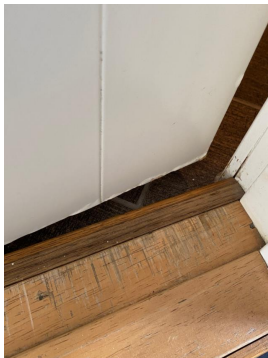
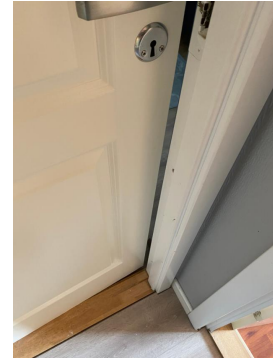
TG 2 Innvendige dører

Dører fra byggeåret. Enkelte dører tar noe i karm, og har noe bruksslitasje. Svellskader i nedre del av dørblad til våtrom.

Dørblad bør justeres og har behov for vedlikehold/utskifting.

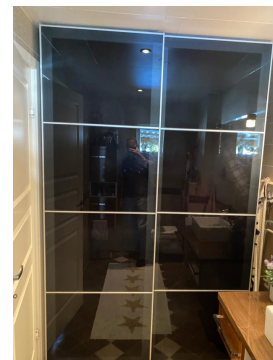
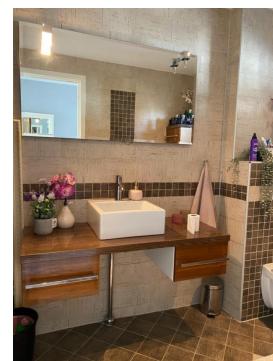
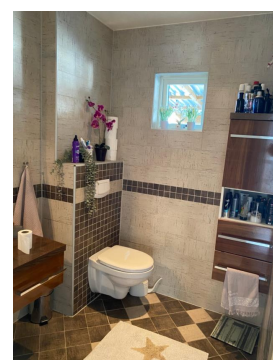
Ved montering av innebygget susterne var det ikke krav til lekkasjespalte/hull for synliggjøring av lekkasjevann.

Det bør etableres drengåpning/spalte under vegghengt toalett for synliggjøring av eventuelt lekkasjevann fra innebygget susterne.

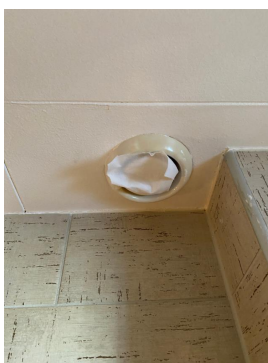
TG er satt på bakgrunn av strengere krav til luftesystemer til tross for at denne typen ventilasjon var normalt for boliger/leiligheter bygget i denne tidsperioden.

Ikke tilfredsstillende luftespalte for luftgjennomstrømning under dørbled.
