Tilstandsrapport

Bjarne Haugens gate 41, 1475 FINSTADJORDET

Befaringsdato: 25.03.2026

Autorisert foretak: Alpha Taksering AS

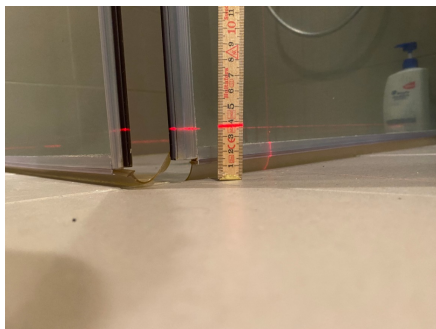
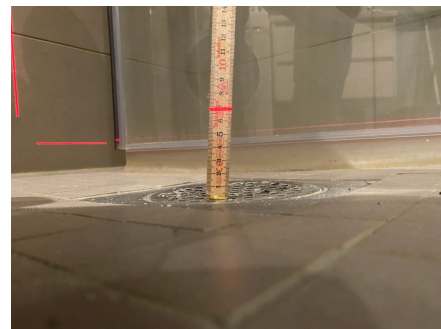
Støpt betongdekke. Dusj direkte på gulv i nedsenket dusjsone.

Det er tilstrekkelig fall på gulv mot sluk. Nivå-/høydeforskjell mellom overkant slukrist og punkt ved dørterskel er kontrollert med krysslaser.
