Tilstandsrapport

📍 Ole Vigs gate 12, 0366 OSLO

gnr. 215, bnr. 259, snr. 2

Befaringsdato: 26.09.2024

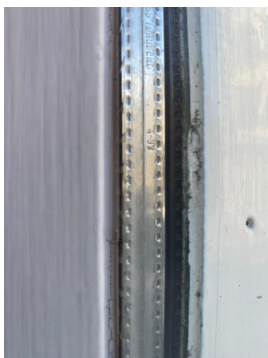
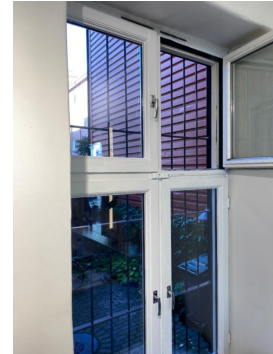
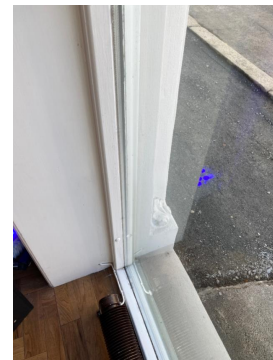
TG 2 Dører

Malte dørrammer og dørkarmer i tre med 2-lags isolerglass fra 1985 (stempeling vanskelig å tyde).

Elementene/materialene har en brukstid som tilsier at det er hensiktsmessig å holde det under en viss oppsikt. Det betyr at straktiltak ikke vurderes å være påkrevet, men at det innen "rimelig tid" bør vurderes tiltak.

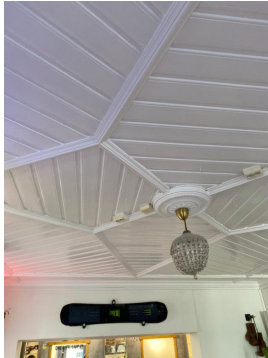
TG 2 Etasjeskillere

Etasjeskillere i trebjelkelag, antatt oppført som stubbeloft, isolert med leire, og antas å være oppført i henhold til byggeforskrifter som var gjeldende da boligen ble oppført.

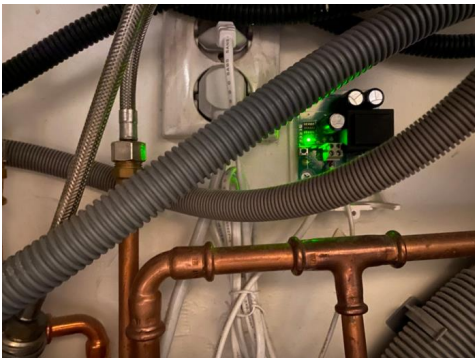
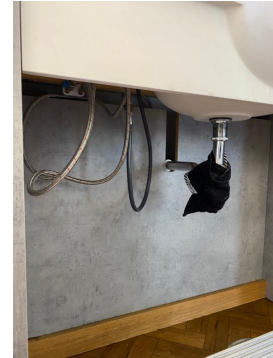
! TG 2 Avløpsrør

Innvendige avløpsrør fra kjøkken, toalett og øvrige innredninger i plast.

Det er ved befaring ikke behov for utbedringstiltak, ut i fra at anlegget fungerer tilfredsstillende i dag. Det er ingen symptomer på funksjonssvekkelse, men vær oppmerksom på at det kan oppstå plutselig skader på eldre anlegg.

Det anbefales å montere lekkasjealarm med stengeventiler på tilførselsrør.

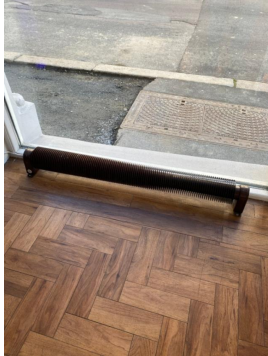
! TG 2 Elektrisk anlegg
