# Tilstandsrapport

📍 Solbergliveien 89 D, 0683 OSLO

# gnr. 144, bnr. 1071

Rapportdato: 16.02.2026

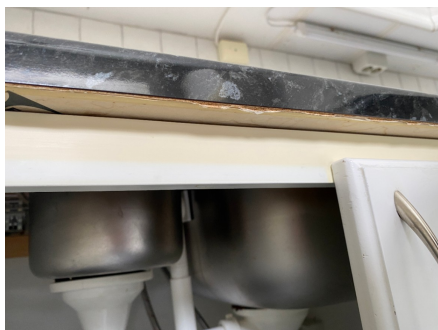
Det er noe svell/fuktmerker på undersiden av benkeplaten.  
Det er ikke påvist montering av komfyrvakt.  
Det er ikke påvist montering av lekkasjefølger og stengeventil ved oppvaskmaskin.

Det bør vurderes å utbedre svelling og fuktmerker på undersiden av benkeplaten for å hindre videre skade og redusere risiko for råte eller muggutvikling. Komfyrvakt bør monteres for å ivareta brannsikkerheten og redusere risikoen for brann ved bruk av komfyr. Det anbefales å montere lekkasjefølger og stengeventil ved oppvaskmaskin for å oppdage og begrense eventuelle vannlekkasjer, slik at følgeskader på bygningskonstruksjonen unngås.
