Tilstandsrapport

Bjerkelundgata 2 A, 0553 OSLO

Befaringsdato: 05.03.2026

Oppdragsnr.: 12018-26025

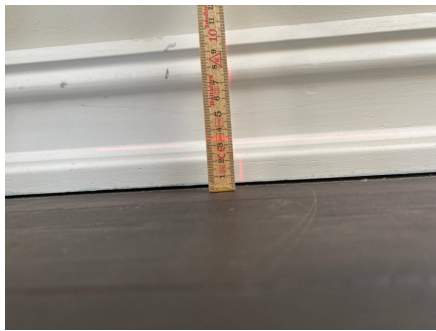
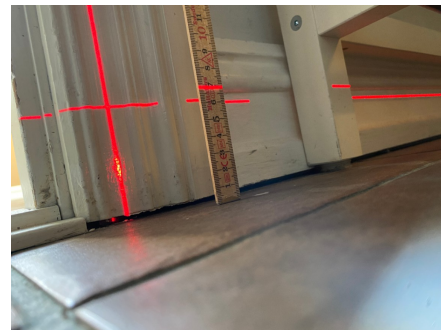
Vurdering av avvik:

- Målt høydeforskjell på over 30 mm gjennom hele rommet. Tilstandsgrad 3 gis med bakgrunn i standardens krav til godkjente måleavvik.

- For å få tilstandsgrad 0 eller 1 må høydeforskjeller rettes opp. Det vil imidlertid sjelden være økonomisk rasjonelt som et enkeltstående tiltak i en bolig som dette. Dersom boligen en gang skal renoveres, kan man vurdere slike tiltak.

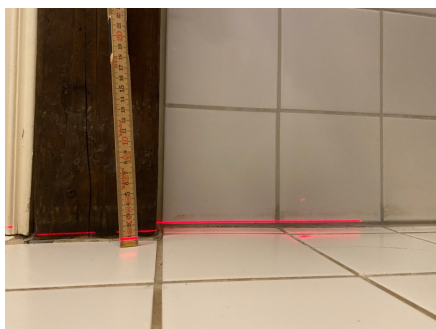
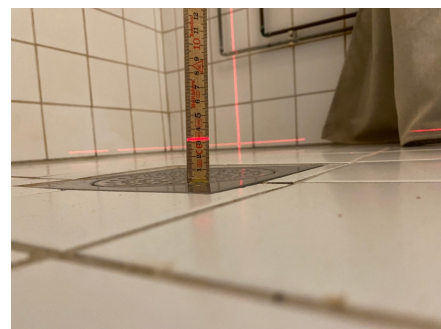
Vurdering av avvik:

Til tross for avviket i fall på gulv og høydeforskjell på membran, vil gulvet fortsatt kunne lede vann mot sluket.

Det må etableres tilfredsstillende lekkasjesikring/membran ved trebjelke. Manglende høyde på membranet øker risikoen for at vann kan renne inn i konstruksjonene og føre til fuktskader.

Det anbefales å montere lukket dusjkabinett for å begrense vann på gulvet. Konsekvensen av å ikke utbedre forholdet er økt risiko for lekkasjer og følgeskader på omkringliggende konstruksjoner.
