# Tilstandsrapport

📍 Jernbanegata 6, 2053 JESSHEIM

# gnr. 135, bnr. 939, snr. 133

Rapportdato: 14.01.2026

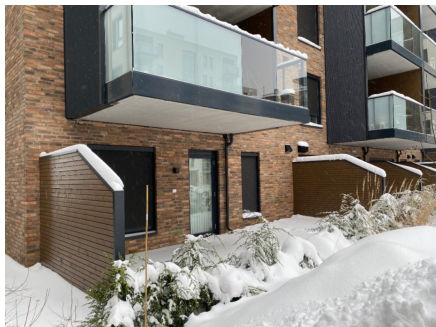
### Vurdering av avvik:

- Det bør foretas nærmere undersøkelser av balkong/terrasser når den er snøfri.

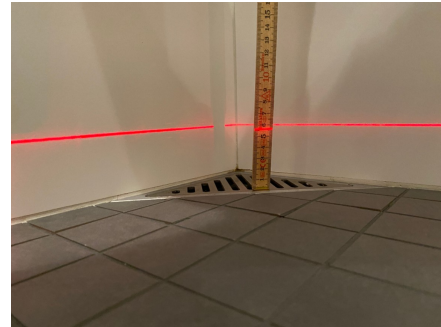
## 1. ETASJE > DUSJBAD/WC

### TG 1 Sluk, membran og tettesjikt

Det er utført søk med Protimeter fuktindikator i våtsoner i og rundt dusjhjørner uten registrerte avvik. En slik operasjon er kun en fuktindikasjon og gir ingen relevant informasjon om fuktskader eller våtrommets levetid/standard. Dette er derfor ingen garanti for at det ikke kan være fuktskader, som ikke avdekkes med overflatekontroll.
