# Tilstandsrapport

📍 Nils Huus' gate 23, 0482 OSLO

# gnr. 224, bnr. 284

# Andelsnummer 42

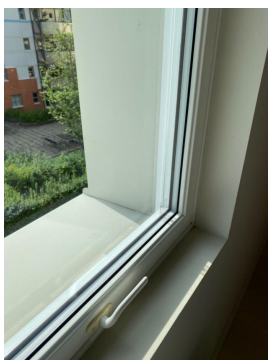
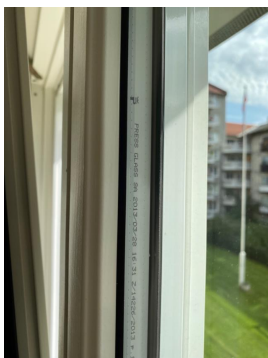
Vinduene synes å oppfylle sin tiltenkte funksjon med forventet bruksslitasje.

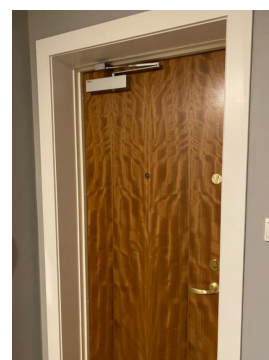
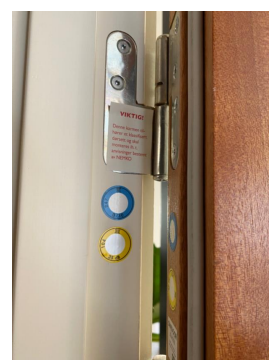
### ! TG 1 Dører

Brannklassifisert/lydisolert B30/DB35 hovedinngangsdør med glatte finerte overflater.

Døren er funksjonstestet og fungerte tilfredsstillende. Døren synes å oppfylle sin tiltenkte funksjon.

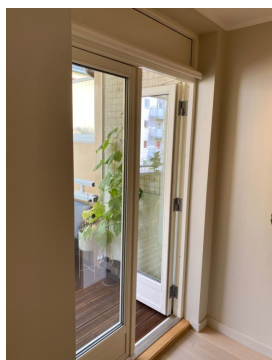
### ! TG 1 Balkongdør

Balkongdørene synes å oppfylle sin tiltenkte funksjon med forventet bruksslitasje.

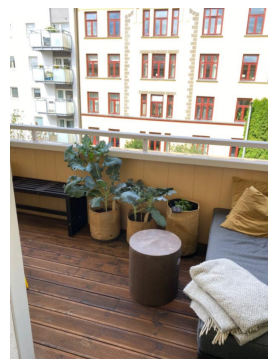
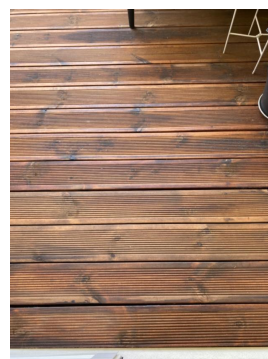
## ! TG 1 Balkonger/terrasser

Overbygget balkong på ca. 8,0m<sup>2</sup>. med adkomst fra stue/spisestue. Balkongen er oppført i stålkonstruksjoner og belagt med tretremmer. Rekkverk i stål med stålplater. Rekkverk har tilfredsstillende høydepå ca. 1,05 meter.

Det bemerkes at det ikke er foretatt målinger for eventuelle retningsavvik/skjevheter av balkong, skjevheter kan derfor forekomme.

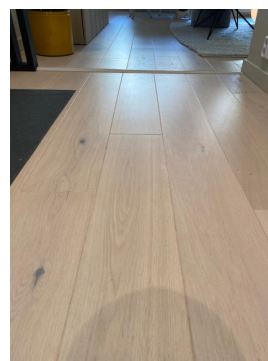
### ! TG 1 Overflater gulv

Gulvene synes å oppfylle sin tiltenkte funksjon.

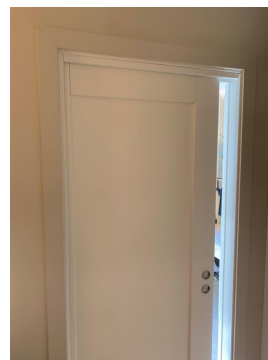
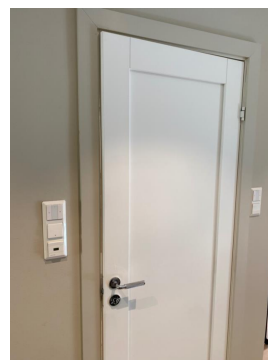
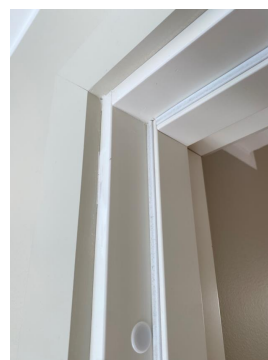
Dørene synes å oppfylle sin tiltenkte funksjon.

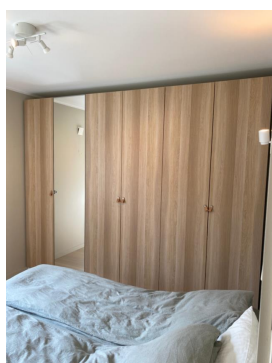
## ! TG 1 Garderober, hyller og reoler

Avsatt plass for garderobeskap på det minste soverommet.

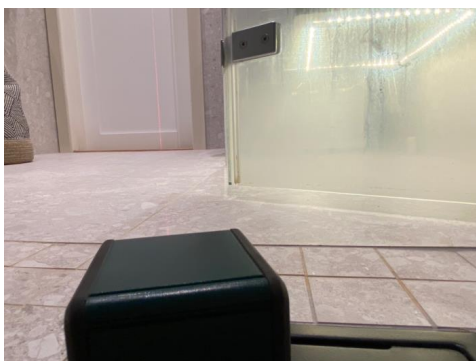
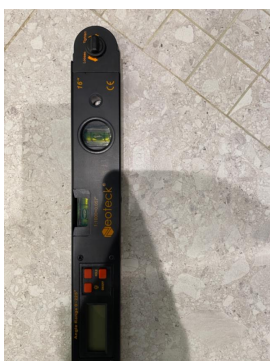
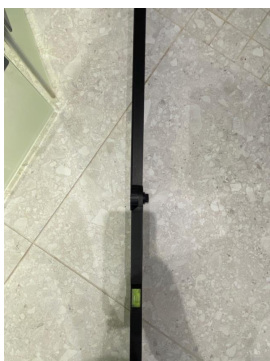
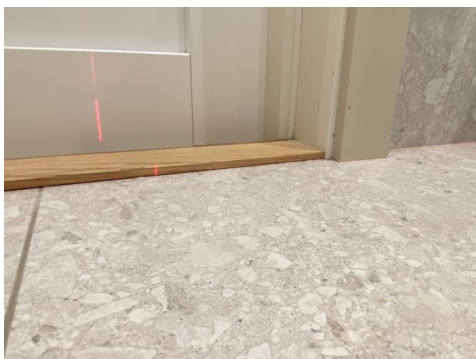
Det er tilstrekkelig fall mot sluk for lekkasjevann. Det kan ved overdusjing trolig forekomme at noe vann renner utenfor dusjveggen, da silikonlisten er noe kort.

Våtrommet fungerer tilfredsstillende til tross for avviket.

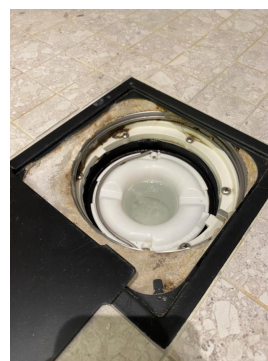
## ! TG 1 Sluk, membran og tettesjikt

Normal tid før utskifting av sluk, membran og tettesjikt er 20-25 år.

Sluk, membran og tettesjikt synes å oppfylle sin tiltenkte funksjon.

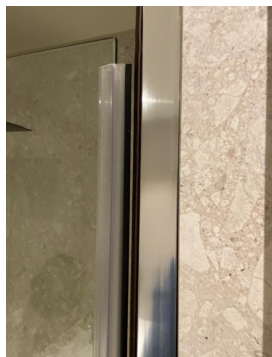
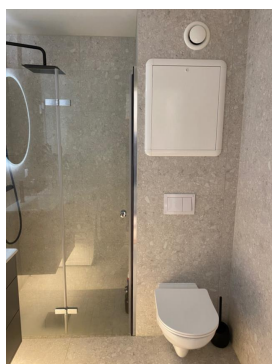
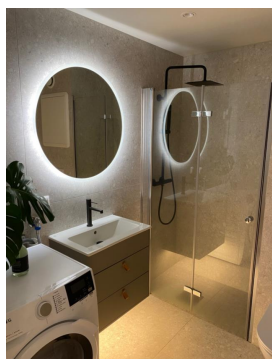
## ! TG 1 Vegger, membran og tettesjikt

Dør til dusjnische bør justeres noe da magnetlistene er montert med noe for stor avstand.

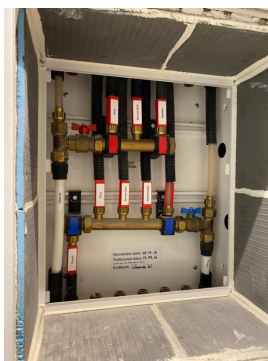
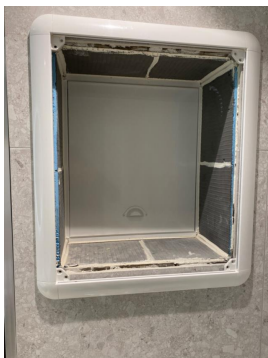
### ! TG 1 Vannledninger

Røranlegget synes å oppfylle sin tiltenkte funksjon. Dokumentasjon og arbeidsbeskrivelse er ikke fremvist. Det er eiers/brukers plikt til å påse at anlegget til enhver tid tilfredsstiller forskriftens krav.

Felles vannrør i gården er ikke kontrollert. Tilstanden er ikke videre vurdert da dette er boligselskapets ansvarsområde.

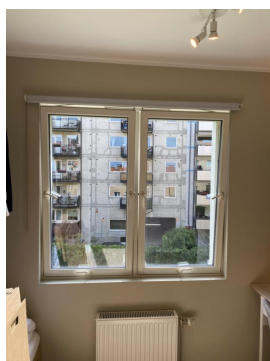
Tilstanden er ikke vurdert for felles varmeanlegg i bygget, da dette er boligselskapets ansvarsområde.

TG er satt på bakgrunn av fremvist felles dokumentasjon ved tidligere befarings i bygget.

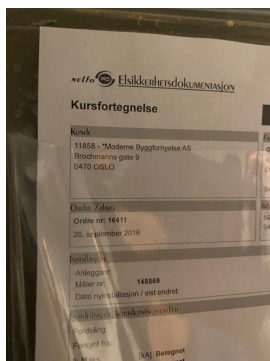
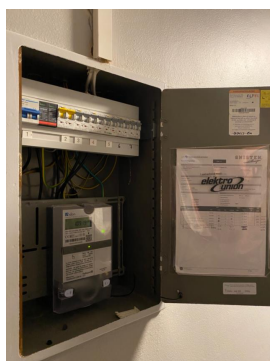
## Elektrisk anlegg

TG er satt på bakgrunn av fremvist samsvarserklæring på montering av ny utekontakt på balkongen, og at sluttkontroll er utført på hele det elektriske anlegget iht. fremvist Sluttkontroll datert 23.10.2023 utført av Ar Elektro AS.
