Tilstandsrapport

📍 Fritznerns gate 3 , 0264 OSLO

Gnr. 212, Bnr. 318

Rapportdato: 05.08.2022

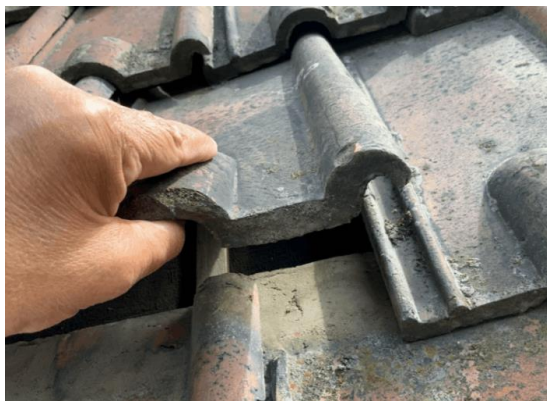
Tegltakstein, eldre gjenbruk. det er skiftet papp sløyfer og lekter. Dette ble gjort i 2001

Det ble løftet på noen få teglstein, ikke funnet noen avvik. Når disse arbeidene ble gjort så var det også den gangen gjenbruk på tegltaksteinen

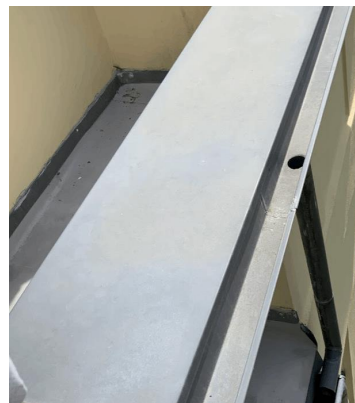
Fine detaljer på beslag og renner.

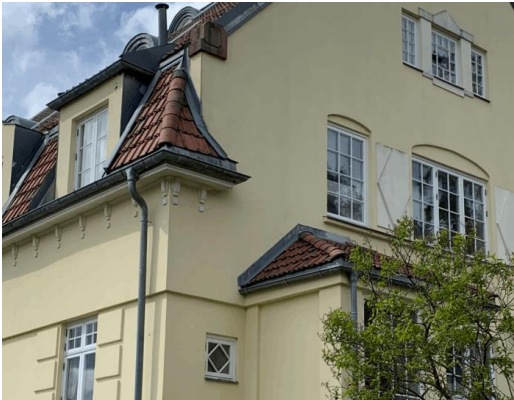
Pusset murverk, fasader virker solide, det ble ikke funnet bom eller sprekker, et sted det et hakk på nordfasade og på øst er den en liten avskalling ved en renne

Pene fasader

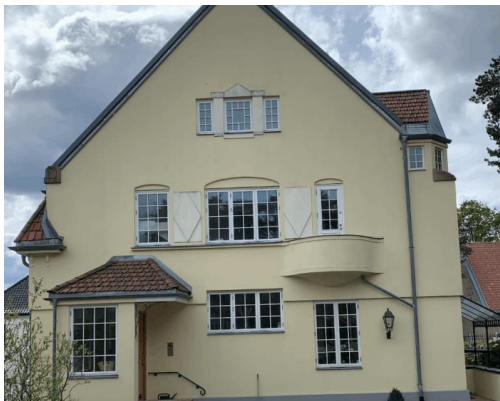
Pene fasader

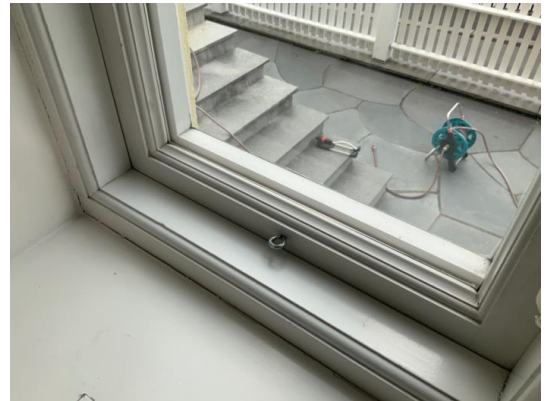
2 lags her med ytterglass

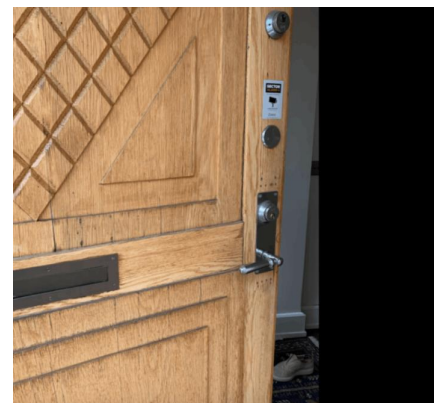
Dør av god kvalitet, litt værslitasje. Ligger godt innunder takoverbygg.

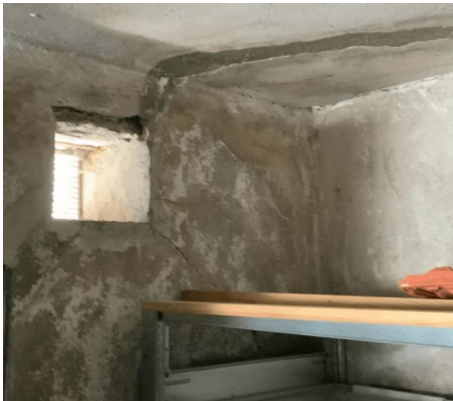
Bod under /ved garasje. Det er fuktmerker på vegg (saltutslag)

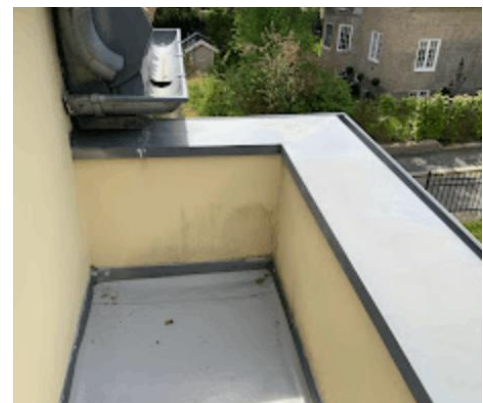
Snaue 60 cm høyde.

Lavt rekkverk, pent blikkenslagerarbeid.

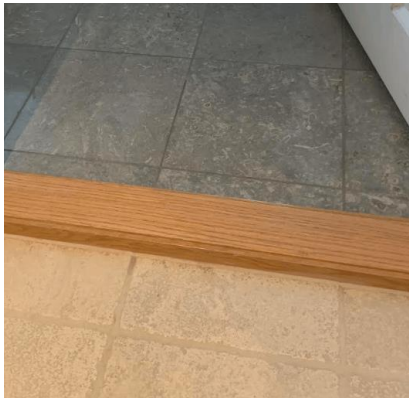
Gulv i kjeller, fliser av litt forskjellig type, en del er også malt betong

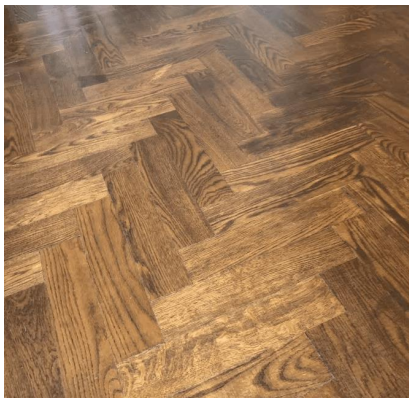
Pent originalt gulv hovedplan/stuer. Det er noe knirk

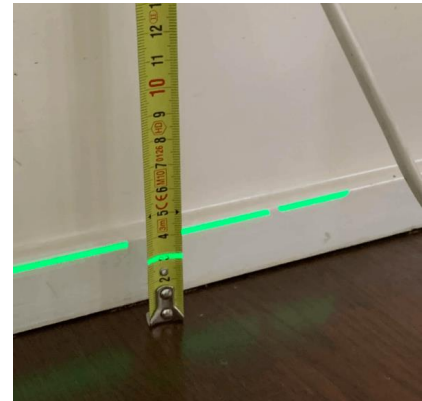
I spisestue 1 cm på 4 meter. Ikke utenfor toleranse

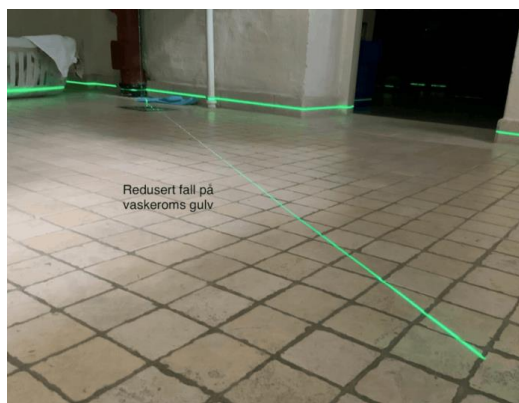
Det foreligger i dokumentasjonen ikke på detaljer som membraner
Vaskerom med små kvadratiske fliser, begrenset hvor skadet og utsatt
dette er fra de installasjoner som er i rommet.

- Det er påvist at flisfuger har riss/sprekker.

Det er sprekk i fuge på sokkelflis. Dette pga det ikke har blitt benyttet silikon.

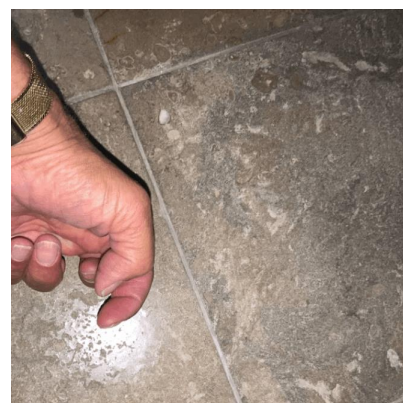
Bad knyttet utleiedel
Noe misfarge på fuger

Bom i enkelte fliser

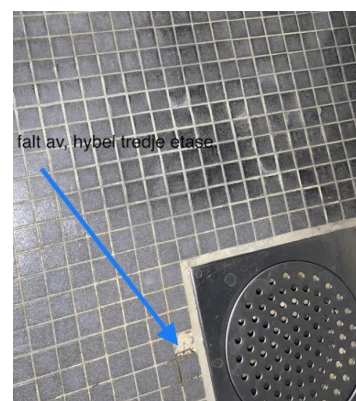
Løs flis ved sluk

- Det er påvist sprekker i fliser.
- Det er påvist at noen fliser har bom (hulrom under)

- Det er ikke behov for utbedringstiltak.
- Våtrommet fungerer med dette avviket.
- Det må gjøres tiltak for å utbedre avviket.

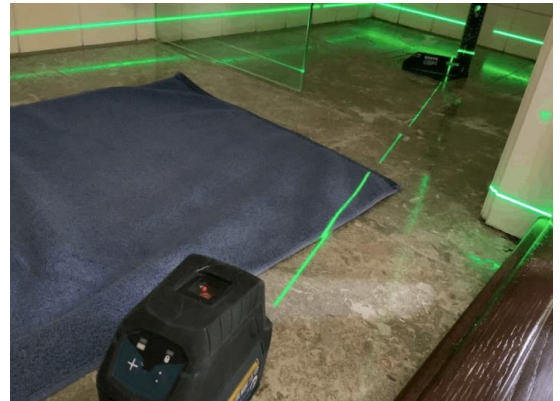
Fall er tilstrekkelig

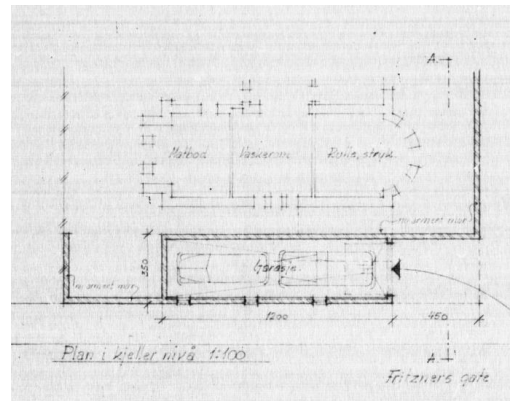
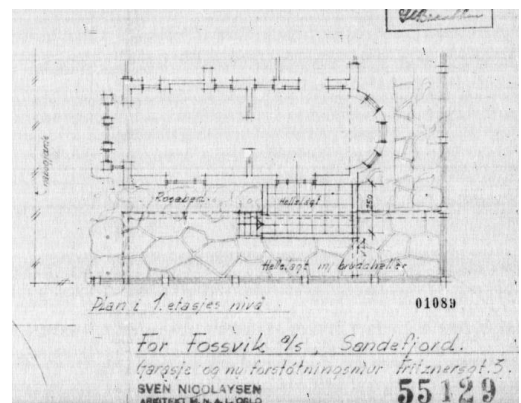
Tegninger viser mur er fra opprinnelig 1955

- Det er påvist mindre sprekker og/eller skjevheter i muren.

Det er ikke skjevheter eller sprekker som tyder på setning eller trykk. Konstruksjonen er eldre mer enn 65 år, fuktgjennomtrengning slik som vises er ikke så uvanlig på an så gammel konstruksjon

- Andre tiltak:
- Påviste skader må utbedres.
- Det er ikke behov for utbedringstiltak.
- Lokal utbedring må utføres.

Puss flekking på mur er det som er behovet.. Konstruksjonen er eldre mer enn 65 år, fuktgjennomtrengning slik som vises er ikke så uvanlig på en så gammel konstruksjon.
