Eierskifterapport  
Bergerveien 5  
1475 Finstadjordet

Dato: 04/05/2026

**1. Våtrom****1.1 Bad****TG 1** 1.1.1 Overflate vegger og himling

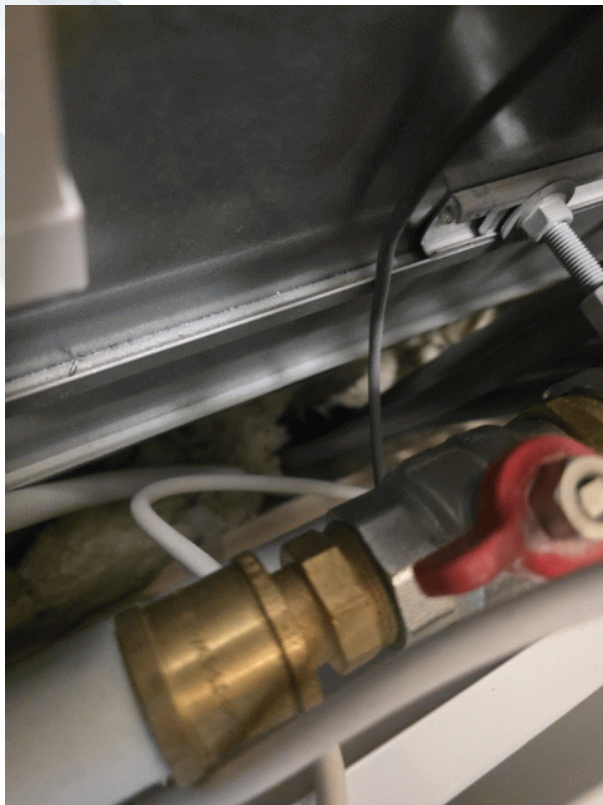
### TG 2 3.1 Andre rom

Det opplyses om usikkerhet sikring ved rør til fordelerskap for gulvvarme. Ingen bunnplate i fordelerskap.

Ved lekkasje vil vannet renne ned i vegg.

Tg er gitt grunnet ikke sikret fordelerskap for vannlekkasje. Rørene stikker direkte opp i skap fra inni vegg.

Fordelerskap har ikke bunn og er ikke tett.

Risiko: Lekkasjevann ledes ikke til sluk.

Konsekvens: Lekkasjevann vil renne i vegg.

Anbefalt: Sikre bunn i fordelerskap for å hindre at evt lekkasje vann ikke renner i vegg.

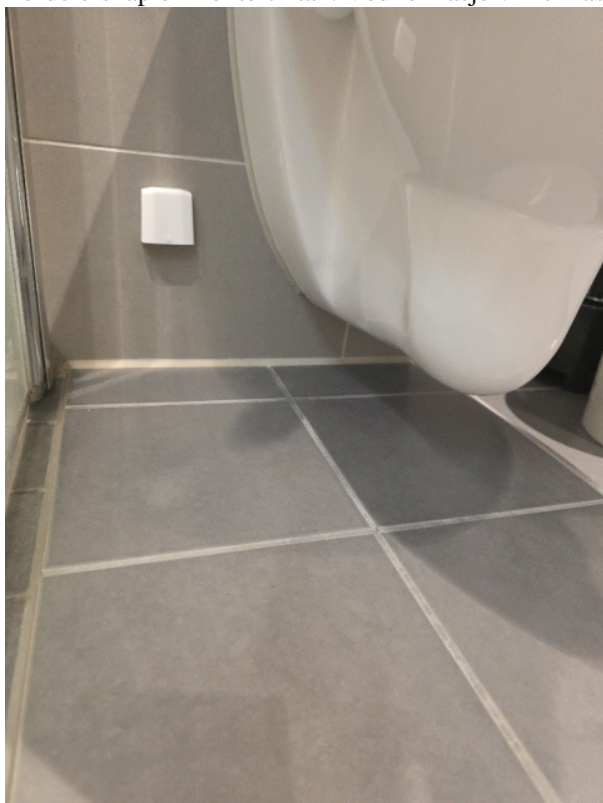
**6. VVS****TG 2** 6.1 WC og innvendige vann- og avløpsrør

**Merknader:** Wc sisterner har ukjent utførelse. Har ingen drenerings hull for lekkasjevann.

Det er observert en dreneringskopp på siden av wc men usikkert hva slags funksjon denne har grunnet ukjent utførelsemetode. Fordelerskap er montert i tak. Ved lekkasje vil lekkasje vann renne ned mot gulv.

Tg er satt grunnet ukjent utførelse wc sistene og ikke drens hull for lekkasjevann,

Risiko: Ved lekkasje fra sistene vil ikke lekkasjevann ledes til sluk.

Konsekvens: lekkasjevann kan skade byggverk

Anbefalt: Gjøre tiltak for sikre wc sistene for lekkasje slik at lekkasje vann renner mot sluk.
