# Tilstandsrapport

📍 Døvikveien 12, 3055 KROKSTADELVA

# gnr. 237, bnr. 284

Rapportdato: 29.08.2026

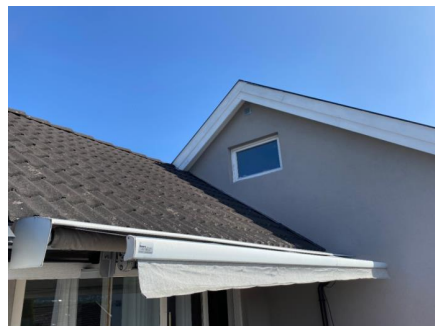
## Takkonstruksjon/Loft

- Det er noe begrenset lufting av takkonstruksjonen for 2. etasje. Stedvis enkelte eldre tørr-/fuktsprekker i vindski belagt med stål.

- Lufting/ventilering bør forbedres for å sikre tilstrekkelig utlufting av takkonstruksjonen. Begrenset lufting kan føre til økt risiko for fuktskader, kondens og redusert levetid på takkonstruksjonen. Vindski bør kontrolleres.

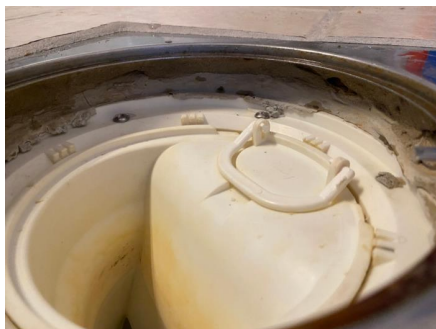
- TG er satt på bakgrunn av at det er ikke synliggjort membran i sluket. Det er ikke registrert lekkasjer eller avvik i underliggende himling.

- Det bør fremskaffes dokumentasjon på utført membranarbeid, spesielt rundt sluk.
