# Tilstandsrapport

📍 Torshovgata 14 A, 0476 OSLO

# gnr. 225, bnr. 299

Oppdragsnr.: 12018-26028

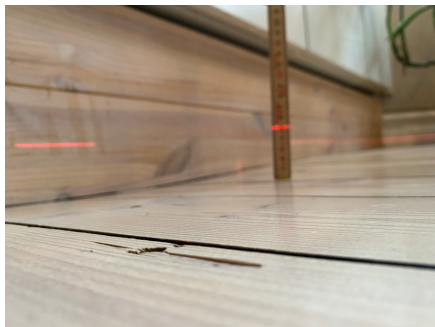
- Det er målt høydeforskjell på mellom 15-30 mm gjennom hele rommet. Tilstandsgrad 2 gis med bakgrunn i standardens krav til godkjente måleavvik.

For å oppnå tilstandsgrad 0 eller 1 må høydeforskjellene rettes opp. Dette vil sjelden være økonomisk rasjonelt som et enkeltstående tiltak i en eldre bygård, men kan vurderes ved fremtidig renovering. Konsekvensen ved å ikke utbedre er hovedsakelig estetisk og kan påvirke møbleringsmuligheter, samt gi noe redusert komfort.

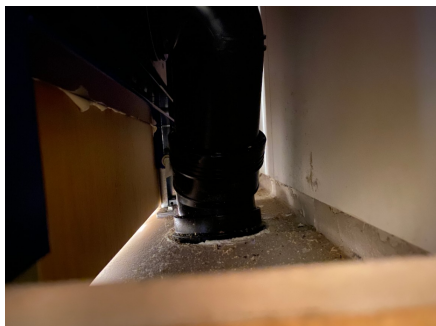
TG er satt på bakgrunn av manglende dokumentasjon på utført arbeide. Avløpsrørene fungerer tilfredsstillende. Det er ved befaring ikke behov for utbedringstiltak, ut i fra at anlegget fungerer tilfredsstillende i dag. Det er ingen symptomer på funksjonssvekkelse, men vær oppmerksom på at det kan oppstå plutselig skader på eldre anlegg.

Det bør fremskaffes dokumentasjon på utført arbeid for avløpsrørene. Manglende dokumentasjon medfører usikkerhet om utførelsens kvalitet, noe som kan innebære økt risiko for skjulte feil eller skader på anlegget. Overvåk tilstanden jevnlig, da plutselige skader kan oppstå på eldre anlegg.
