Tilstandsrapport

📍 Hellinga 18, 1151 OSLO

Befaringsdato: 12.06.2025

Autorisert foretak: Alpha Taksering AS

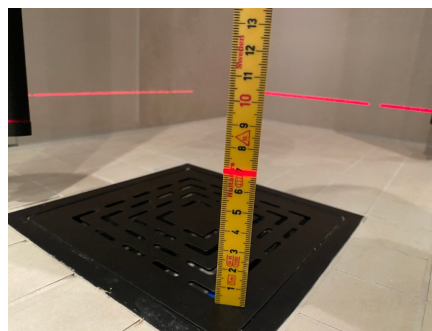
2. ETASJE > DUSJ/WC

TG 0 Sluk, membran og tettesjikt

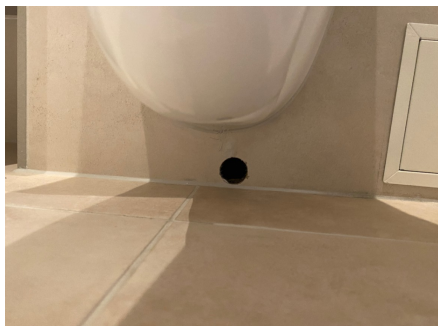
2. ETASJE > DUSJ/WC

TG 2 Ventilasjon

Vurdering av avvik:

Det bør etableres bedret ventilasjon på våtrommet, feks. elektrisk avtrekksvifte med direkte utsug eller til felles luftekanal eller bedret felles mekanisk avtrekk.

Boligselskapet har egne vedtekter som hindrer montering av mekanisk avtrekk fra rommet, anbefalt tiltak må derfor avklares nærmere med styret i boligselskapet før det eventuelt kan gjennomføres.

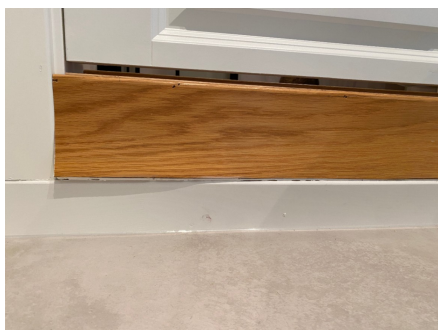
2. ETASJE > DUSJ/WC

TG 0 Varme

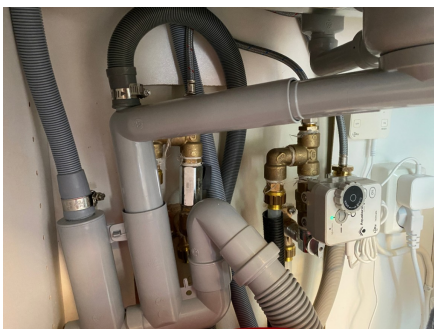
Eldre vanntilførselsrør i antatt kobber i gården.

Felles røranlegg er ikke videre vurdert da dette er boligselskapets ansvarsområde.
