Tilstandsrapport

Enebolig på et plan

Dronningveien 82, 1550 HØLEN

Befaringsdato: 17.02.2026

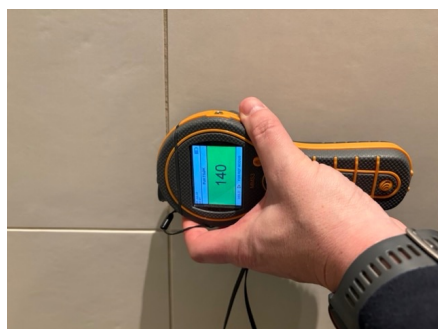
Når et baderom har passert store deler av forventet levetid, øker risikoen for aldersrelatert slitasje på tettesjikt, overflater og tekniske installasjoner. Selv om badet kan fremstå funksjonelt ved befaring, gir alderen økt usikkerhet knyttet til fremtidig funksjon og fuktsikkerhet.

Det anbefales å følge opp baderommet med jevnlig kontroll og normalt vedlikehold. Ved oppgraderinger eller ved tegn til fuktproblemer bør det vurderes rehabilitering for å sikre tilfredsstillende funksjon i tråd med dagens krav i TEK.

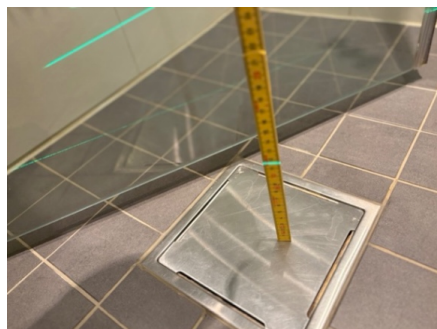
Overflater Gulv

Når baderommet har passert mer enn halvparten av forventet levetid, øker usikkerheten knyttet til videre funksjon og fuksikkerhet. Selv om overflater kan fremstå som brukbare, kan underliggende løsninger være mer utsatt for slitasje og fuktpåvirkning over tid.

Det anbefales å følge med på baderommets tilstand gjennom jevnlig kontroll. Ved større oppgraderinger eller ved tegn til funksjonssvikt bør oppgradering eller fornyelse vurderes for å oppnå et nivå som samsvarer bedre med dagens krav i TEK.

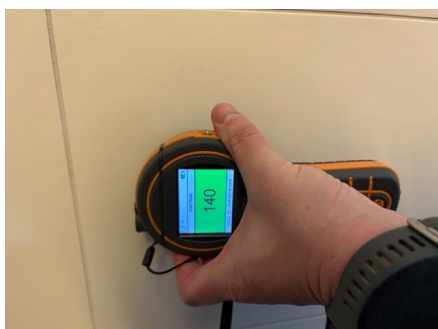
TG.2 Sluk, membran og tettesjikt

Alder på membran tilsier at løsningene er godt brukt og kan ha noe redusert restlevetid sammenlignet med nyere løsninger. Selv om det ikke er registrert lekkasjer eller fuktskader ved befaring, gir alderen en viss usikkerhet knyttet til fremtidig funksjon og fuksikkerhet.
