# Tilstandsrapport

Boligbygg med flere boenheter

Bygdøy allé 51 B, 0265 OSLO

Befaringsdato: 09.10.2025

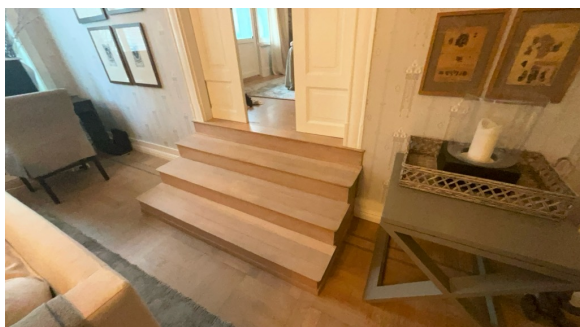
### Vurdering av avvik:

- Rekkverk må monteres for å lukke avviket.

**Kostnadsestimat: Under 10 000**

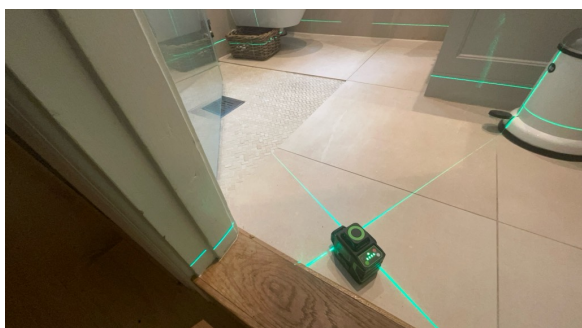
Fall målt med laser fra innside terskel til topp slukrist er 30 mm.

Fall til sluk målt med laser.

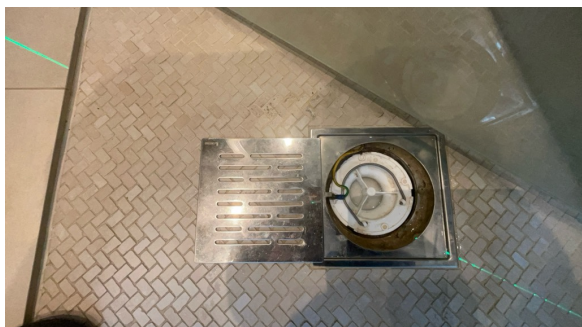
Det er plastsluk og banemembran som tettesjikt.

PVC sluk.

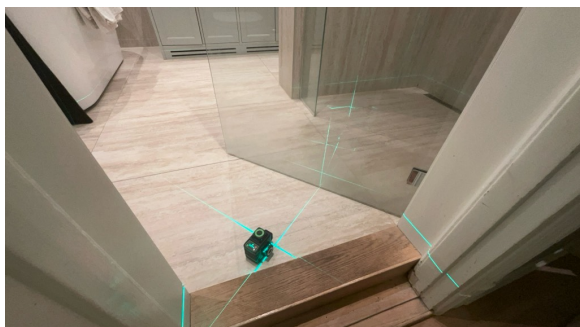
Fall målt med laser fra innside terskel til topp slukrist er 25 mm.

Fall til sluk målt med laser.

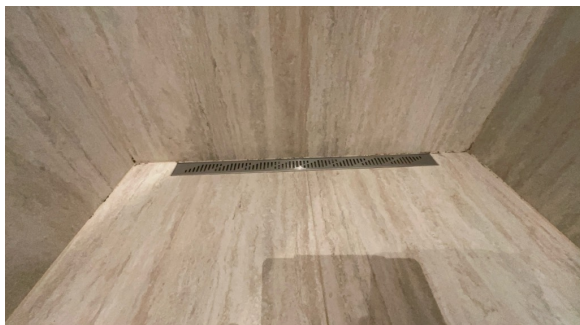
Det er slukrenne ved vegg i dusjsonen og banemembran som tettesjikt.

Rennesluk i dusjsonen.

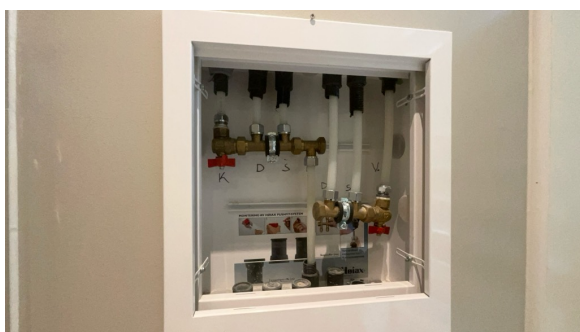
Innvendige vannledninger er av plast (rør i rør).  
Det er besiktiget i rørskap.  
Rørskap på begge bad med stoppekraner.

Rørskap på bad

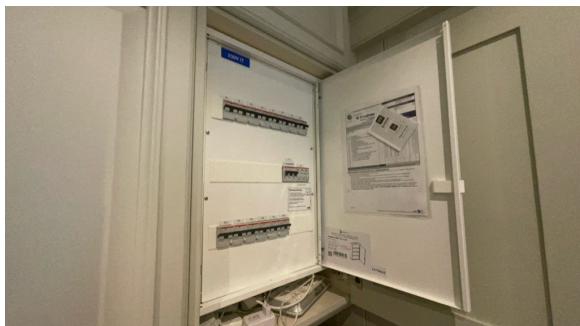
Sikringskap.
