Tilstandsrapport

📍 Waldemar Thranes gate 38 B, 0171 OSLO

Befaringsdato: 09.04.2026

Autorisert foretak: Alpha Taksering AS

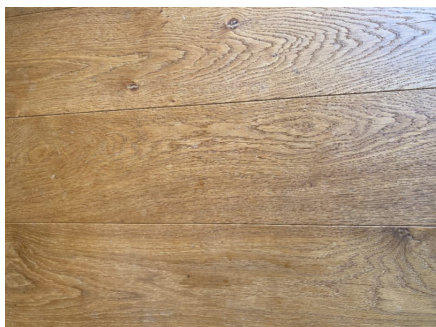
Tregulv og parkettgulv er et 'levende' materiale som blir påvirket av temperatur og luftfuktighet. Tørkesprekker kan derfor oppstå. Knirk og knitring må derfor påregnes gjennom året.

Det bør vurderes utbedring av gulvet for å redusere svikt, da dette kan påvirke komfort og brukervennlighet over tid. Dersom forholdet forverres, kan det også føre til økt slitasje eller skade på gulvkonstruksjonen.
