Tilstandsrapport

📍 Kirkeveien 145, 0361 OSLO

Befaringsdato: 19.05.2026

Rapportdato: 22.05.2026

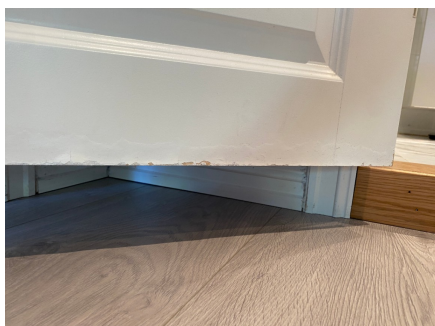
Fukt/svellingmerker på nedre del av dør til dusjbad/wc.

Det bør utbedres fukt- og svellingmerker på nedre del av døren til dusjbad/wc for å hindre videre skadeutvikling og redusere risiko for forringelse av materialet.

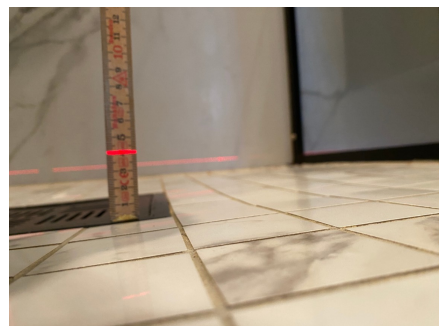
Størpte betongdekker. Dusjing direkte på gulv. Tilfredsstillende fall på gulv mot sluk i dusjsonen. Resterende gulv har tilstrekkelig fall for lekkasjevann. Høydeforskjell mellom overkant slukrist og punkt ved terskel er kontrollert med krysslaser og vater.

Høydeforskjellen mellom overkant slukrist og terskel bør utbedres for å oppfylle kravene i TEK, da utilstrekkelig høydeforskjell kan øke risikoen for vannskader ved eventuell lekkasje. Det anbefales også å etablere dreneringsåpning under dusjvegg for bedre tilgang til sluk for lekkasjevann. Manglende mulighet for å kontrollere membran under terskel gir usikkerhet om tetthet, noe som kan medføre økt risiko for fuktskader i konstruksjonen.

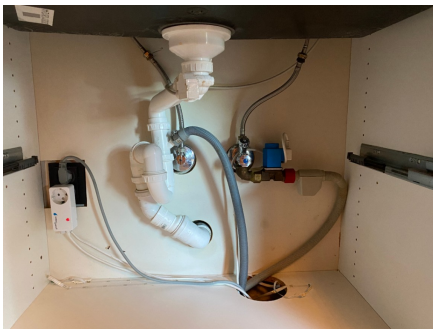
Skjulte rørføringer med rør-i-rørsystem. Fleksible vannledninger er lagt i trekkerør fra hovedvanninntak frem til fordelingsstammer i fordelerskap. Fordelerskapet er plassert over innebygget sistene på dusjbad/wc. Synlige stoppekraner som er funksjonstestet uten registrerte avvik. Synlig siklemikk/overvannsrør fra fordelerskap. Det er montert lekkasjealarm med automatisk stengeventil i benkeskap på kjøkken.

Røranlegget oppfyller sin tiltenkte funksjon.
