Tilstandsrapport

📍 Grønvoll allé 1 C, 0663 OSLO

gnr. 130, bnr. 143

Rapportdato: 18.09.2024

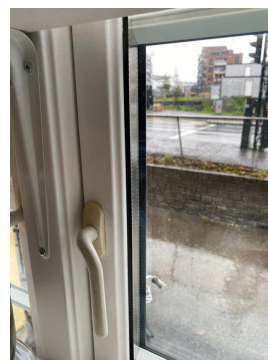
Beslag/vindusbrett har noe dårlig avrenning og regnvann kan trenge inn i utvendig puss. Herværende avvik settes til TG2. Ansvarsområdet er trolig eb borettslagssak.

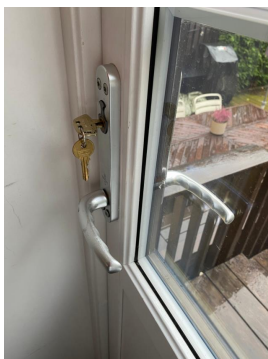
TG 1 Balkongdører/terrassedører

Beslag nederst på dør har noe dårlig avrenning og regnvann kan trenge inn i utvendig puss. Herværende avvik settes til TG2. Ansvarsområdet er trolig en borettslagssak.

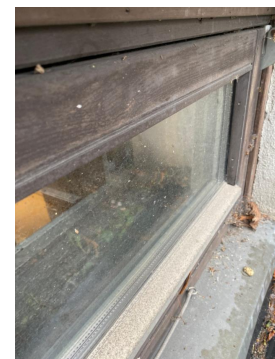
TG 2 Vinduer

Konsensmerker og løs maling på vinduer på bad/wc/vaskerom, antatt pga. mangelfull bruk av atrekksvifte.

Vinduer som er funksjonstestet fungerte tilfredsstillende. Elementene/materialene har en brukstid som tilsier at det er hensiktsmessig å holde det under en viss oppsikt. Det betyr at strakstiltak ikke vurderes å være påkrevet, men at det innen "rimelig tid" bør vurderes tiltak. Tettefunksjoner rundt vindusrammer bør jevnlig ettersees.

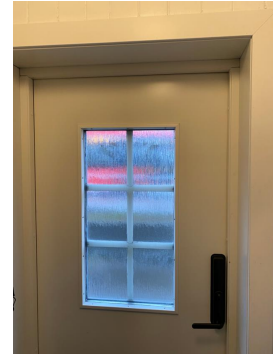
TG 1 Dører

Beslag nederst på dør har noe dårlig avrenning og regnvann kan trenge inn i utvendig puss. Herværende avvik settes til TG2. Ansvarsområdet er trolig en borettslagssak.

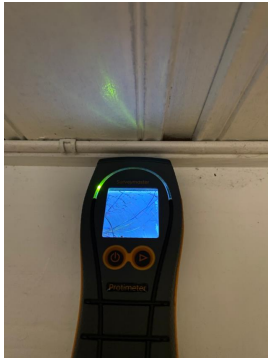
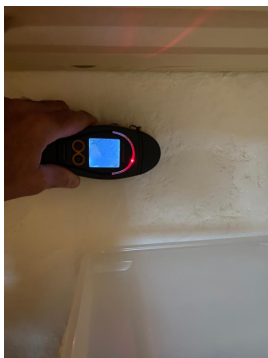
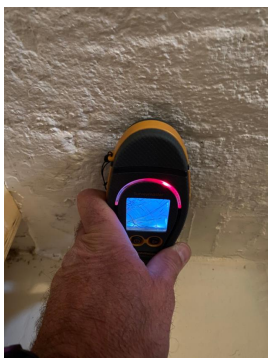
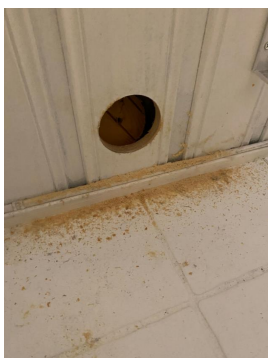
! TG 2 Rom Under Terreng

Det er foretatt søk med fuktindikator i åpne murvegger i kjeller. Det er registrert dels forhøyede utslag ned mot gulv og i vegg mot hage. Vegg mot gate er trolig drenert, da det er synlig knotteplast og beslag langs nedre del av veggen.

Det kan på tilgjengelige steder i kjellerstue registreres fuktvandring/fuktopptrekk i nedre del av innvendige åpne kjellervegger. Det gjøres i den forbindelse oppmerksom på at noe fuktvandring i nedre deler av grunnmur er påregnelig ved denne type eldre konstruksjoner, da boligen ble oppført uten fuktsperre mot grunnen. Fuktvandring skyldes med stor sannsynlighet kapillærøpsug fra grunnen.

Forholdene bør høles under oppsikt. Alternativt bør det vurderes montering av EPS-Systemet (Elektro Pulse System) som i stor grad fjerner fukt i kjellere ved å drive vannmolekyler ut av fuktige murvegger og gulv.
