# Tilstandsrapport

Enebolig

Stensjordvegen 4, 2825 GJØVIK

Befaringsdato: 04.02.2026

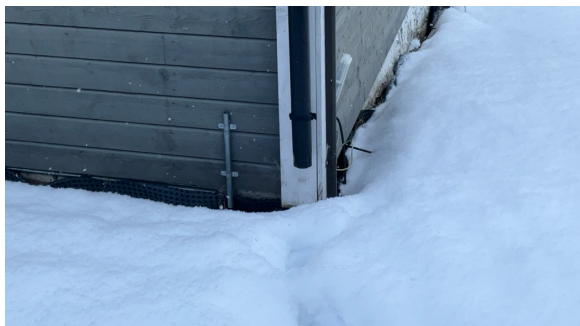
Takvannet ledes ikke vekk fra bygningen.

- Avhengig av krav til estetikk av kjøper kan det være påregnelig med utskiftning/utbedringer av beslag som flasser.
- Takvann som ikke ledes vekk fra bygning påfører konstruksjonene (ringmur, grunnmur, drenering og fuktsikring) unødvendig høy fuktbelastning og skader kan oppstå over tid. Anbefaler at man kobler et 3-4m langt overvannsrør til nedløpet. Røret legges oppå terrenget eller graves ned for å lede vannet vekk fra grunnmuren/bygningen.

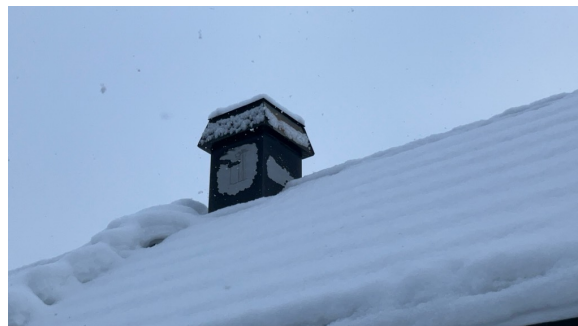
Flassing på takrenner/beslag.

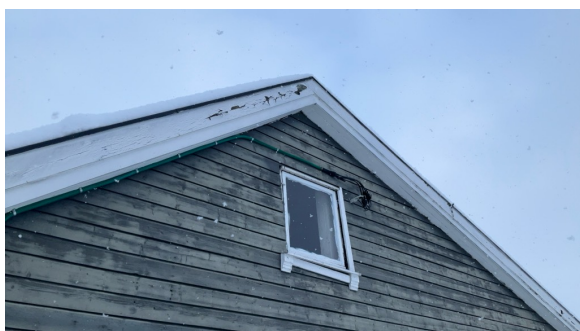
Vindskier bærer preg av elde og slitasje.

- Tiltak:
- Ut ifra alder kan skader og lekkasjer oppstå på eldre takrenner og beslag.
- Vindskier har behov for vedlikeholdsarbeider. Overflatebehandlingen er treverkets beskyttelse mot vann, tilsmussing og misfarging fra svertesopp eller alger. Om treverket blir stående uten beskyttelse vil dette øke risikoen for at treverket trekker til seg fukt som igjen kan føre til fuktskader.

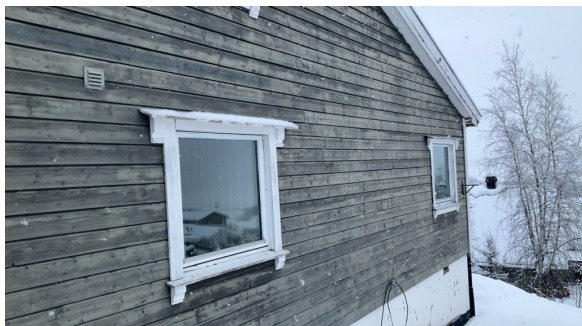
Kledning bærer preg av slitasje.

- Tiltak:
- Deler av veggkonstruksjon er kledd inn og der kan være risiko for skjulte skader i veggen som ikke er mulig å avdekke uten fysiske inngrep.
- Vedlikeholdsarbeider må påregnes. Overflatebehandlingen er treverkets beskyttelse mot vann, tilsmussing og misfarging fra svertesopp eller alger. Om treverket blir stående uten beskyttelse vil dette øke risikoen for at treverket trekker til seg fukt som igjen kan føre til fuktskader.

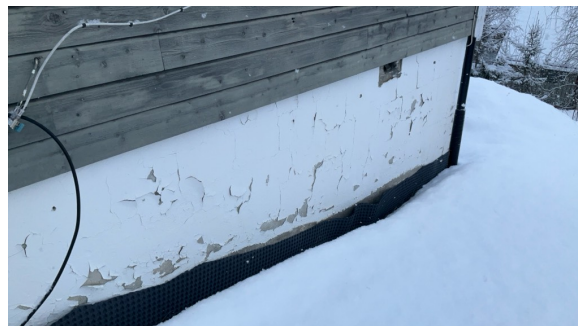
Malingsflass på grunnmuren.

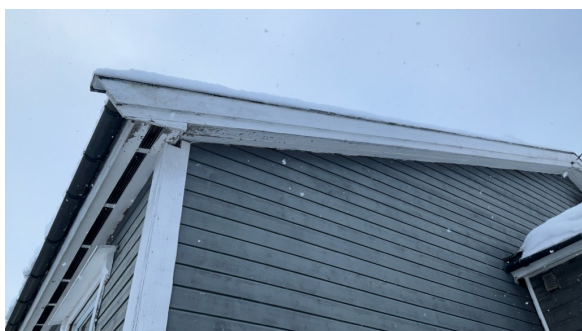
Det er påvist symptom på fukt/råteskader i takkonstruksjonen i gesimskassene.

- Områder med fukt/råteskader i konstruksjonen bør skiftes. Fukt- og råteskader i konstruksjonen kan medføre svekket bæreevne, redusert levetid og økt risiko for følgeskader som soppdannelse, innvendige fuktskader og dårlig innneklima.

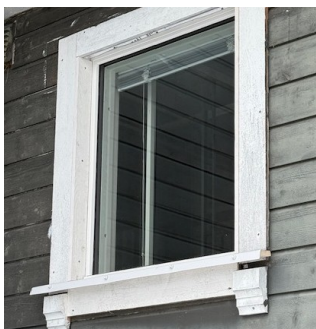
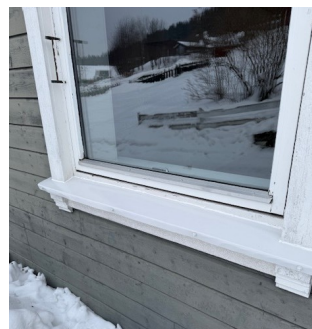
Ufagmessig utførelse rundt vinduene.

- Tiltak anbefales for omramming rundt vinduer. Forhold krever skjerpet grad av tilsyn og vedlikehold med dagens utførelse.
- Når det mangler beslag over og under vinduer i ytterveggen, kan det føre til at vann trenger inn i veggen rundt vinduet, noe som kan forårsake fuktskader på både vinduet og den omkringliggende veggen. Dette kan igjen føre til råteskader på treverket, som svekker konstruksjonen og kan kreve kostbare reparasjoner. Vannbrett og beslag må monteres for å lukke avviket.

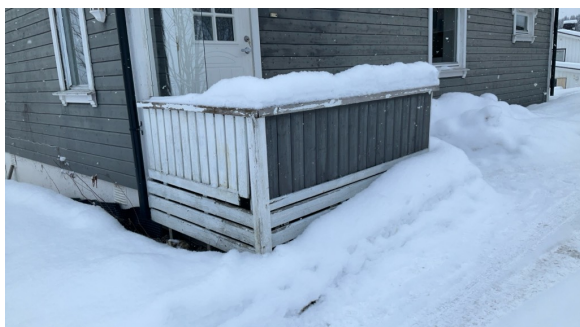
- Det er avvik:
- Overflater er dekket med snø på befaringsdagen og er derfor ikke vurdert.
- Konstruksjoner/overflater er værslitte.
- Konstruksjonene har skjevheter.
- Dagens krav til høyde på rekkverk er 100 cm der høyde til terreng er mer enn 0,5 meter. Rekkverket er lavere.

Konstruksjoner/overflater er værslitte og har skjevheter.

- Vedlikeholdsarbeider må påregnes. Overflatebehandlingen er treverkets beskyttelse mot vann, tilsmussing og misfarging fra svertesopp eller alger. Om treverket blir stående uten beskyttelse vil dette øke risikoen for at treverket trekker til seg fukt som igjen kan føre til fuktskader.
- Skjevheter i konstruksjonen kan medføre redusert funksjon og estetisk kvalitet, samt økt belastning på tilstøtende konstruksjoner. Ved behov bør det utføres utbedring eller forsterkning av bærende deler.
- Rekkverk med lav høyde gir redusert sikkerhet. Dette øker risikoen for fallulykker og personskader, særlig for barn og eldre. Det anbefales å forhøye eller skifte ut rekkverket slik at det tilfredsstiller gjeldende krav til høyde og sikkerhet.

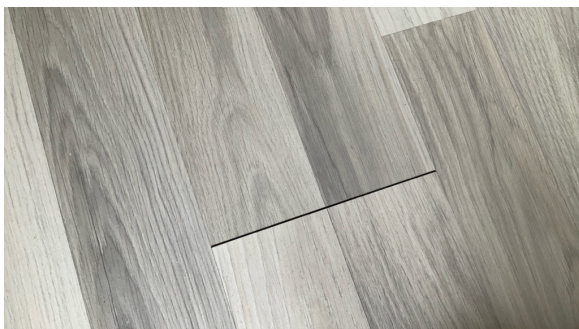
Glipper i laminatgulv.

- Tiltak:
- Avhengig av bruksmønster og krav til estetikk av kjøper kan det være påregnelig med utskiftning/utbedringer.

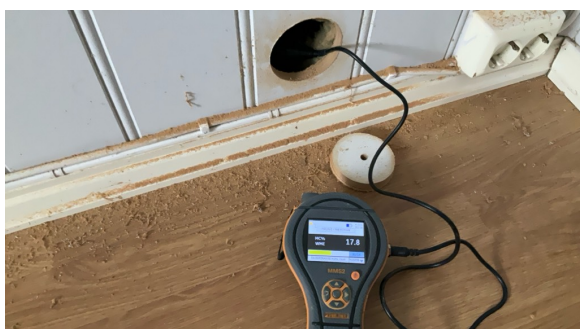
Hulltaking og fuktmåling ble foretatt, jeg målte grenseverdier for skadelig fukt og dette er en indikasjon på at veggen er utsatt for forhøyet fuktpåkjenning.

- Kjeller må sikres så det ikke oppstår fuktpåkjenning, dette vil kunne medføre fuktskader i konstruksjonene rundt. Årsaken til fuktpåkjenning må kartlegges.
- Kjeller er innredet etter byggeåret, og dette endrer forutsetningene for konstruksjonene. Det er påregnelig med tiltak utvendig i form av isolering av grunnmur.
- Svartpapp bør ikke benyttes i påforede vegger på innsiden av grunnmur da den er organisk, dette vil kunne føre til muggdannelser i konstruksjonene. Ved renovering av underetasje/kjeller bør svartpapp fjernes.

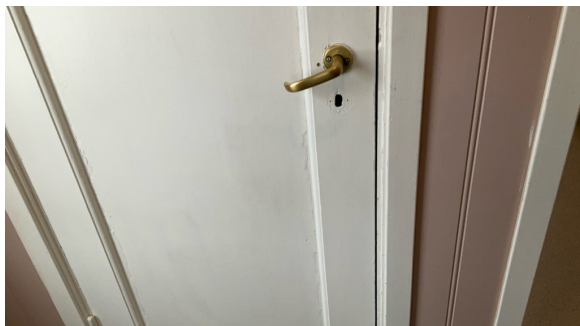
Slitasje på vrider og låsekasser.

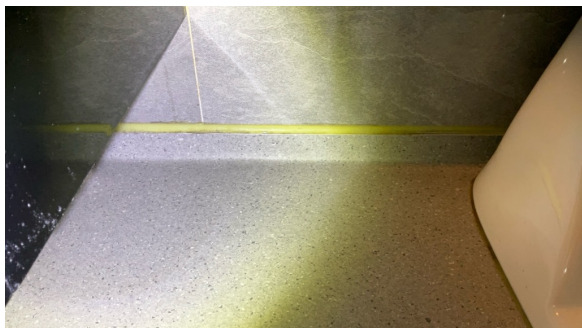
Baderomsplater har ufagmessig utførelse i bunn.

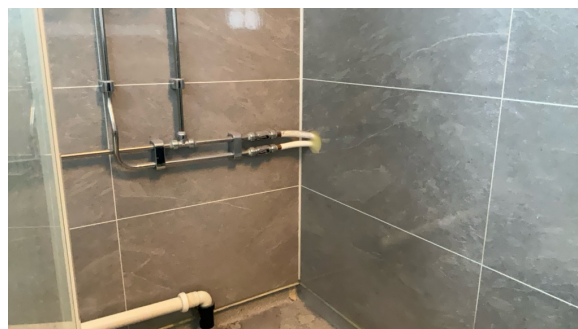
Rørgjennomføring i dusjsone er en risikoløsning.

- Selv om det ikke ble registrert unormale fuktverdier ved befaring, innebærer manglende håndverksmessig utførelse og rørgjennomføring i dusjsonen en forhøyet risiko for fuktinntrengning over tid. Slike forhold kan svekke membranens funksjon og øke sannsynligheten for lekkasjer, særlig i områder som utsettes for direkte vannbelastning. Eventuelle svakheter i utførelsen kan utvikle seg skjult bak overflater og føre til fuktskader, muggvekst og nedbrytning av materialer uten at dette oppdages tidlig. Samlet sett foreligger det en usikkerhet knyttet til konstruksjonens faktiske tetthet og levetid.

Det anbefales å følge opp våtrommet jevnlig for tegn til fukt, misfarging eller lukt, og å tilpasse bruken slik at belastningen på dusjsonen reduseres inntil rommet oppgraderes.

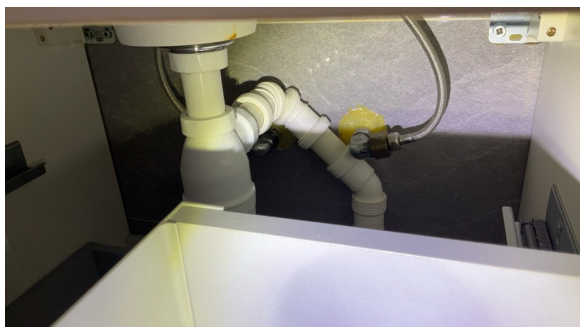
Arbeidet på våtrommet bærer preg av manglende håndverksmessig utførelse.

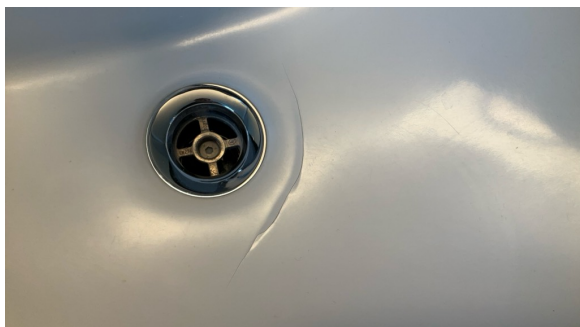
Det er registrert sprekker i servant.

- Tiltak:
- Det anbefales reparasjon/utskifting av servant.

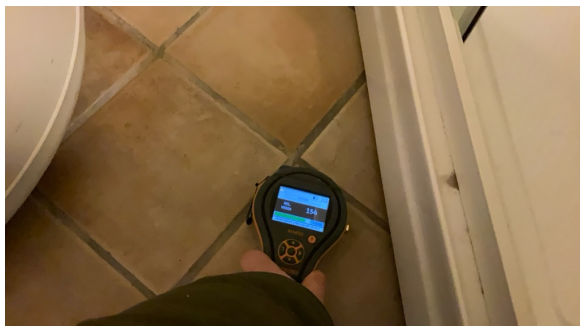
Ved bruk av fuktindikator på utsatte steder registrerte jeg ingen unormale verdier. Deler av våtsone har ikke membran, våtrommet må brukes deretter.

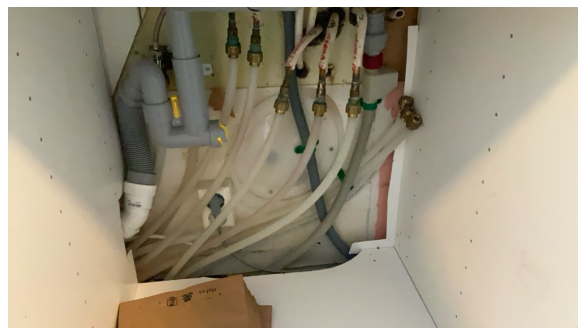
Vannrør er ikke lagt vannskadesikkert.

- Anlegget må sjekkes av fagperson, som må utføre eventuelle tiltak på anlegget.
- I forbindelse med oppgradering av våtrom vil det være naturlig med utskiftning av rør.
- Tidspunkt for utskiftning av vannledninger nærmer seg.
- Når vannrørene har oppnådd mer enn halvparten av funksjonstid blir det økt risiko for fremtidige lekkasjer med påfølgende vannskader/ fuktskader. Funksjonstid avhenger av bruk og type rør. Tidspunkt for utskiftning er vanskelig å angi eksakt. Oppgradering/vedlikehold må påregnes.
- Anbefaler å montere system for lekkasjekontroll der det kan oppstå vannlekkasje.

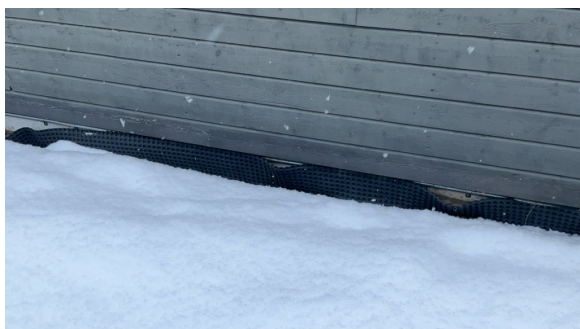
Grunnmursplast mangler avslutningslist over terreng.

- Tiltak:
- Sviktende drenering/fuktsikring kan føre til fuktskader i konstruksjonen. Det er symptomer på sviktende drenering og det vil være påregnelig med forhøyede fuktverder i konstruksjonen, noe som over tid kan føre til råteskader som kan være kostbare å utbedre. Konstruksjon rundt og under bygget kan ta skade dersom drenering ikke er tilfredsstillende/svikter.
- Avslutningslist over terreng må monteres for å redusere risikoen for at vann renner ned på innsiden av grunnmursplast. Vann som kommer bak grunnmursplasten kan føre til oppfukting av grunnmur, fuktskader og vanninnsig i rom under terreng/kjeller/krypkjeller. Dette kan medføre store kostnader til utskiftninger hvis det er oppstått fukt eller råteskader.

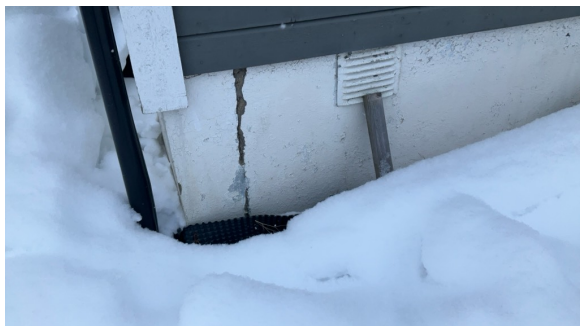
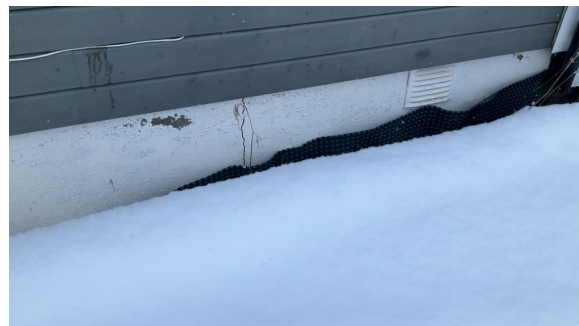
Setningsskader i grunnmuren kan føre til svekkelse i konstruksjon under bygningen. Dette kan inkludere skjevheter, sprekker i vegger og gulv. Setningsskader kan også føre til problemer med dører og vinduer som ikke lukker, og kan resultere i vanninntrengning og fuktighetsskader. Det er viktig å håndtere setningsskader i grunnmuren for å unngå ytterligere skade. Dette kan medføre kostnader til utbedringer.

Det er registrert skråriss som er symptom på setninger.

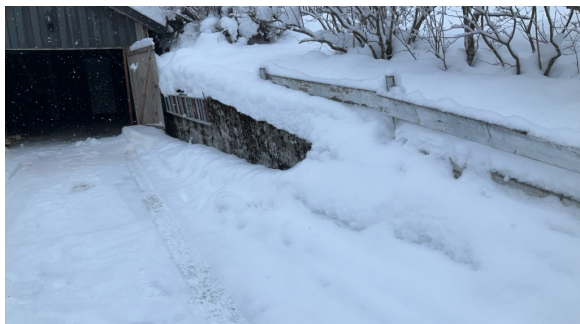
Forstøtningsmurer er snødekt og derfor ikke nærmere vurdert.

- Det bør foretas nærmere undersøkelser av forstøtningsmurer når de er snøfri.
