# Tilstandsrapport

📍 Oscars gate 1 C, 0352 OSLO

# gnr. 214, bnr. 208, snr. 2

Rapportdato: 20.02.2026

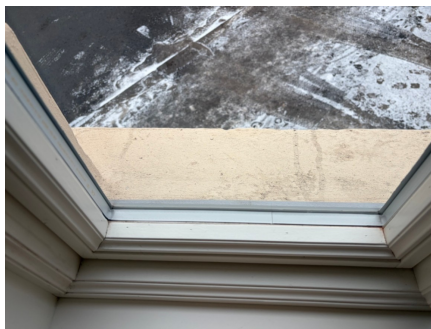
## TG 2 Vinduer - 2

Malte vindusrammer og vinduskarmer med enkle koblede glass på separat toalett.

Det anbefales å følge med på tilstanden og vurdere vedlikehold eller utskifting av vinduene i løpet av de nærmeste årene, da alder kan medføre økt risiko for slitasje, redusert isoleringsevne og eventuelle skjulte avvik som ikke er avdekket ved befaringen. Manglende kontroll av innsetting og luftlekkasjer kan innebære risiko for varmetap og fuktskader.

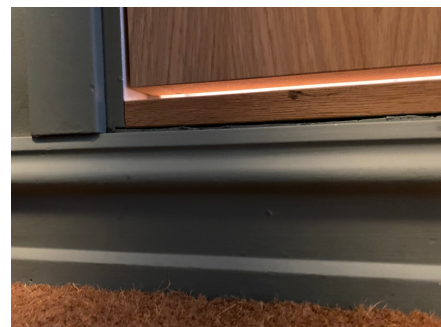
Dusj direkte på gulv. Tilstrekkelig fall for lekkasjevann og forbruksvann til sluk.

Til tross for avviket i fall/høydeforskjell til sluk, vil gulvet fortsatt kunne lede vann mot sluket.

Det bør vurderes tiltak for å øke høydeforskjellen mellom slukrist og terskel til minimumskravet på 25 mm, for å redusere risikoen for vannlekkasje ut av våtrommet ved større vannmengder. Avviket medfører økt fare for at vann kan renne ut i tilstøtende rom ved lekkasje eller oversvømmelse.

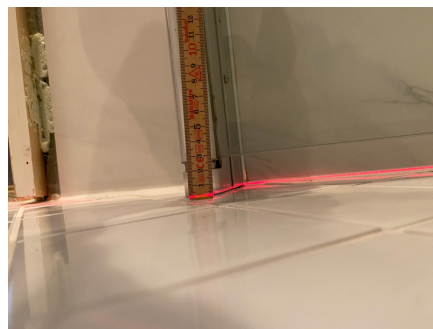
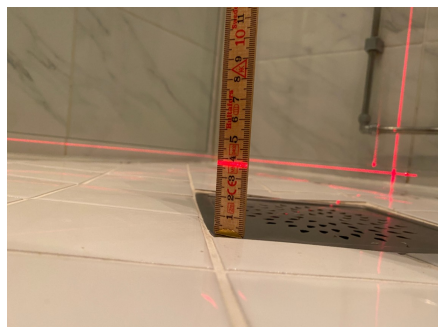
## HØY 1. ETASJE > DUSJBAD, SEPARAT TOALETT

### TG 2 Sluk, membran og tettesjikt

Det bør fremskaffes dokumentasjon på utført montering av sluk, membran og tettesjiksarbeid. Manglende dokumentasjon medfører usikkerhet om utførelsen er fagmessig, noe som kan gi økt risiko for lekkasjer og skjulte skader i konstruksjonen.

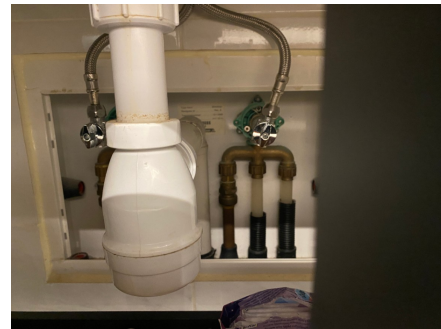
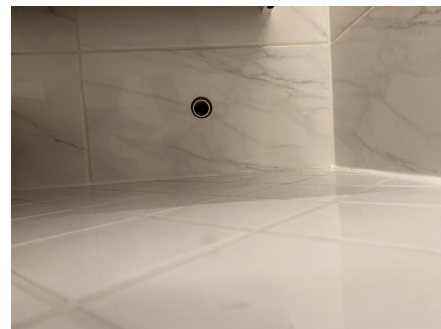
## TG 1 Avløpsrør

Innvendige avløpsrør fra kjøkkeninnredninger, separat toalett og våtrom er anlagt i plast til soillrør i støpejern.
