Tilstandsrapport

📍 Olav Selvaags plass 4, 0252 OSLO

gnr. 210, bnr. 36, snr. 63

Oppdragsnr.: 12018-26027

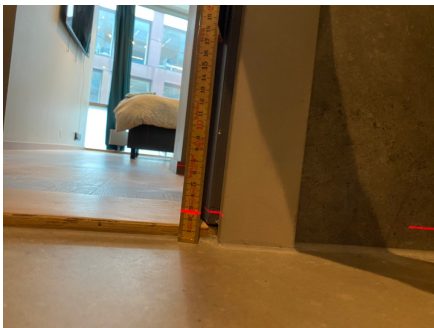
Fall fra servantskap mot terskel/dør øker risikoen for at vann kan forårsake fuktskader ved lekkasje eller vannsøl.

Det bør dokumenteres tilfredsstillende membranløsning ved terskel eller etablere tilstrekkelig oppkant for å hindre vanninntrenging i tilstøtende konstruksjoner eller rom.
