**Eierskifterapport**  
**Finstad hageby 151**  
**1423 Ski**

Dato: 11/02/2026

Befaringsdato: 11.02.2026

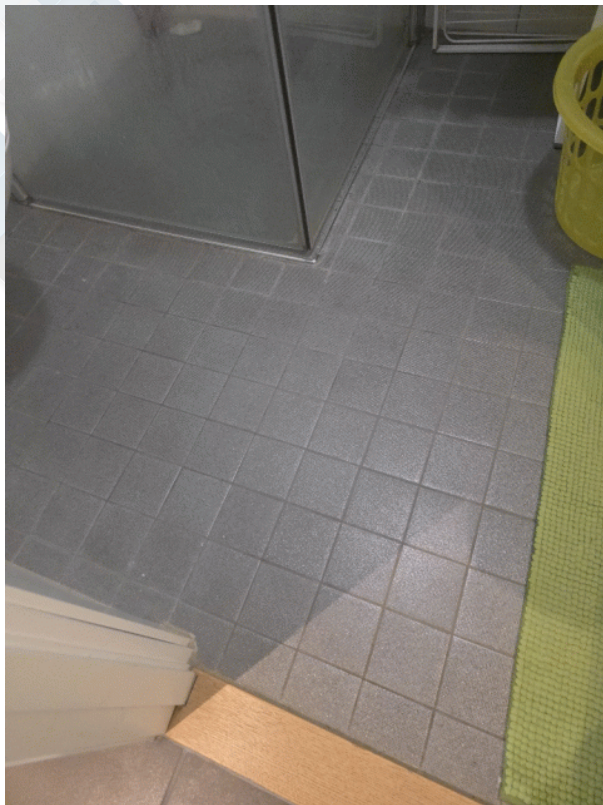
**Merknader:****TG 2** 1.1.2 Overflate gulv

**Merknader:** Usikkert omfangt av tettesjikt rundt rørene opp til servant. Rørene stikker synlig opp av gulv i dag.

Konsekevens: Utett membran på gulv.

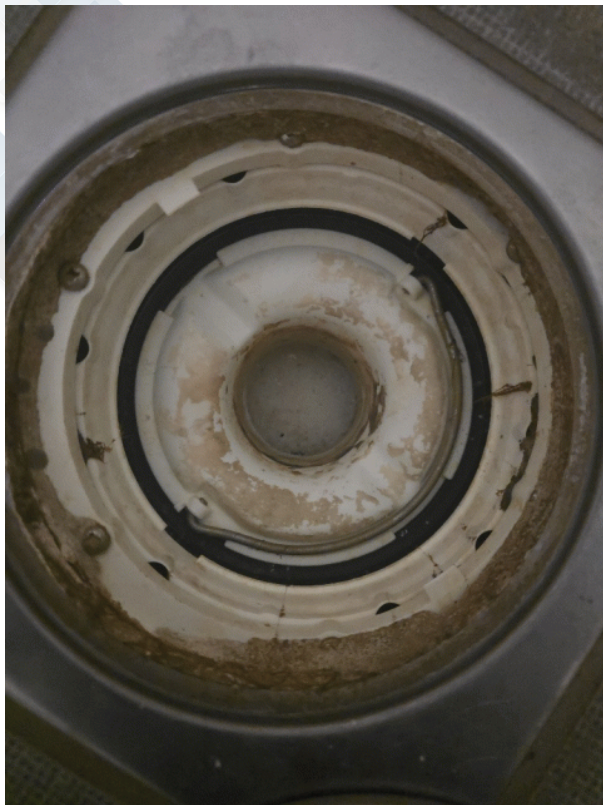
**TG 2** 1.1.3 Membran, tettesjiktet og sluk

Sluk og klemring av plast, ingen synlig slukmansjett.

Membran ligger skjult i konstruksjonen og kan ikke undersøkes uten å gjøre destruktive inngrep ved demontering av fliser.

Det ble boret hull og målt etter fukt i bunnsvill fra tilstøtende vegg for dusj. Ingen forhøyende verdier avdekket.

**Merknader:** Forventet leverid for membran er 20 år.

Konsekvens: redusert levetid for badet og behov for oppfattende reprasjoner dersom lekkasje oppstår.

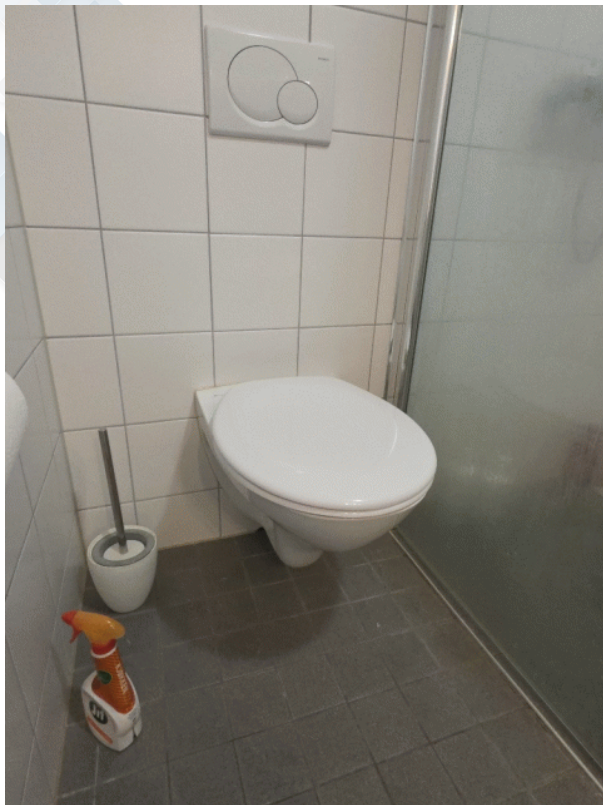
### TG 2 6.1 WC og innvendige vann- og avløpsrør

Det er spalte på innebygget sisterner for WC.

Det er ikke inspeksjonsmulighet på innebygget sisterner for WC.

Det er ikke fremlagt dokumentasjon på innebygget sisterner for WC.

**Merknader:** Forventet leverid på vann og avløpsrør er 50 år.

Tg 2 vurderes da dokumentasjon for wc sistene ikke er fremlagt. Samtidig er inpeksjon av wc ramme ikke mulig . Ingen dreneringshull under wc for lekkasjevann.

Risiko: Skulle lekkasje eller feil med sistene oppstå kan man ikke gjøre tiltak uten å demontere hele kassen.

Anbefalt tiltak: Det bør lages en god inspeksjonsmulighet med direkte tilkomst til wc rammer. + hull i senter under wc for drenering av lekkasjevann.

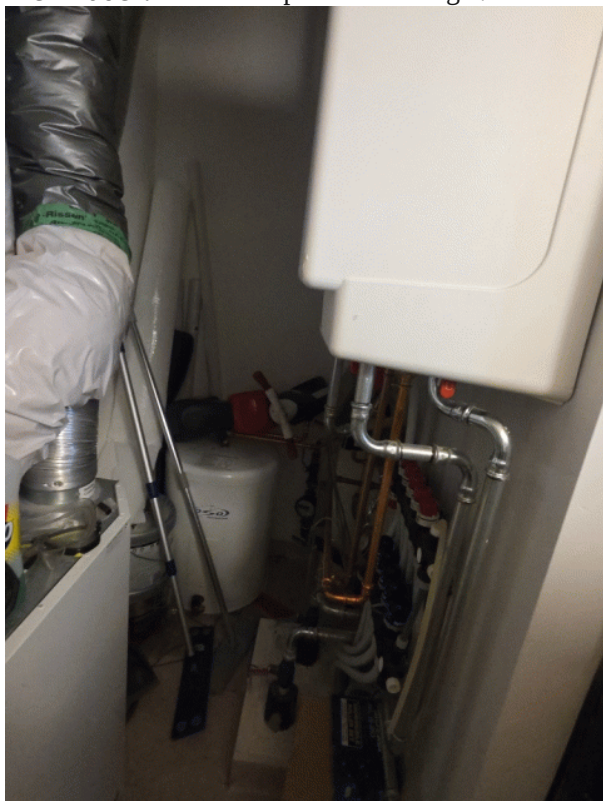
**TG 2** 6.2 Varmtvannsbereder

Varmtvannsbereder er fra 2011

Bereeder er av 50 liter tilkoblet El kjelle for forvarmet vann.

**Merknader:** Bereder er passert 10 år og bør holdes under oppsyn for unngå at bereder får feil eller mangler.
