# Tilstandsrapport

📍 Skråningen 7, 1482 NITTEDAL

Rapportdato: 04.10.2025

Oppdragsnr.: 12018-25127

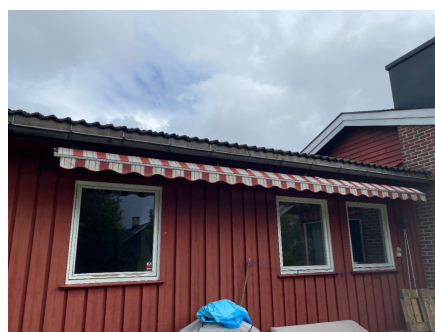
- Åpninger i rekkverk er ikke i henhold til krav i dagens forskrifter.
- Det er ikke montert rekkverk.
- Det er påvist fukt-/råteskader i konstruksjonen.
- Det er avvik:

Det er registrert ujevnheter og fukt/råte i markterrasser.

Det er synlige sprekker i betongkonstruksjonene.

- Rekkverk må monteres for å lukke avviket.
- Råteskadede konstruksjoner må skiftes ut.
- Det er ikke krav om utbedring av åpninger i rekkverk til dagens forskriftskrav.

Trevirke med fukt/råte bør skiftes.

Gjennomføre ytterligere undersøkelser av sprekker i betongterrasse og foreta utbedring av skade.
