Tilstandsrapport

📍 Tore Hunds vei 4, 0576 OSLO

gnr. 128, bnr. 48

Rapportdato: 05.05.2026

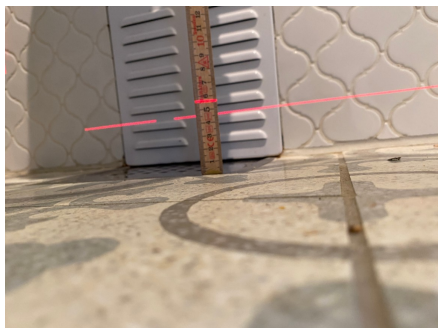
Støpt betonggulv. Dusjing i innebygget badekar. Gulvet fremstår med tilstrekkelig fall fra terskel til sluk under innebygget badekar. I tillegg er det synlig membran ved terskellist. kant. Åpen inspeksjonsluke i badekarsvegg. Høydeforskjell mellom overkant slukrist og punkt ved dørterskel er kontrollert med krysslaser.

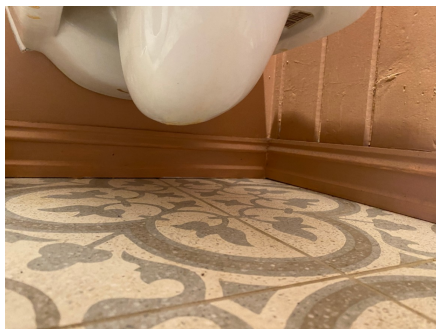
Innebygget sisterner har ikke lekkasjehull under vegghengt toalett for synliggjøring av lekkasjevann. Innebygget sisterner kan være montert med Saftybag, eller at innebygget sisterner ble montert før krav om synliggjøring ble påkrevet.

Det bør etableres en løsning for å synliggjøre lekkasjevann under det vegghengte toalettet, slik at eventuelle lekkasjer raskt kan oppdages. Uten tiltak kan lekkasjevann forbli uoppdaget, noe som kan føre til skjulte fuktskader og økte reparasjonskostnader over tid.

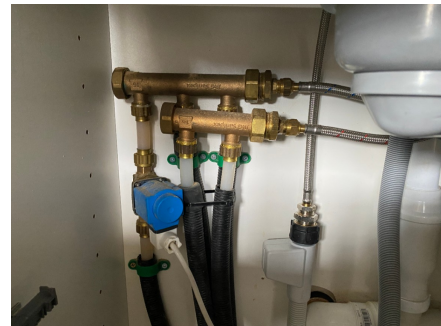
TG 2 Vannledninger

Hovedvannsleding med stengeventil. Skjulte rørføringer med rør-i-rørsystem. Fleksible vannledninger er lagt fra hovedvannsinntak frem til fordelingsstammer i benkeskap på kjøkken og fordelerskap på bad/wc.
Lekkasjearslere med automatisk stengeventil i benkeskap på kjøkken.

Det bør utarbeides fordelingsoversikt og merkingen av fordelingsrørene bør utføres, slik at det tydelig fremgår hvilket utstyr de enkelte rørene forsyner. Manglende oversikt og merking medfører økt risiko for feil ved vedlikehold, reparasjoner eller ved lekkasjer, da det kan være vanskelig å lokalisere og stenge riktig rør.
