# Tilstandsrapport

📍 August Cappelens gate 3C, 0360 OSLO

# gnr. 216, bnr. 1

Rapportdato: 24.01.2026

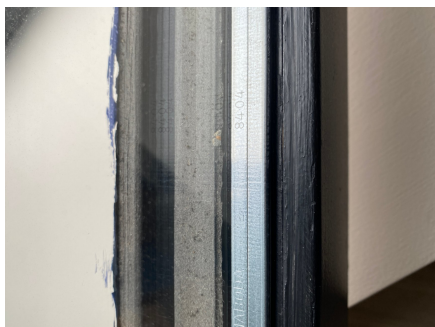
Vinduer som er funksjonstestet fungerte tilfredsstillende. Ingen umiddelbare tiltak er påkrevd, men vinduene bør følges opp jevnlig da normal brukstid for isolerglass er nådd. Tettefunksjoner rundt vindusrammer bør kontrolleres regelmessig for å redusere risiko for varmetap og punktering av glass. Utskifting bør vurderes på sikt ut fra funksjon og komfortbehov, da eldre vinduer kan medføre økt varmetap og redusert komfort. Økt varmetap og risiko for punktering av glass.

Enkelte vinduer kan være noe trege ved væromslag.

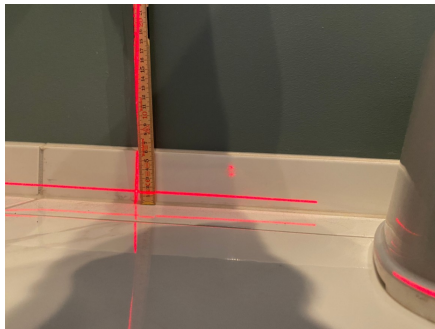
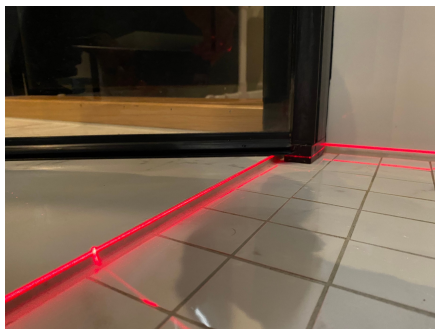
## 3. ETASJE > BAD/WC

Det er foretatt søk med Protimeter fuktindikator i våtsoner i dusjhjørne og ved badekaret. Det er ikke funnet tegn til fuktindikasjon ut over hva som er normalt for våtrom som er i daglig benyttelse. Det som vanligvis utføres er at en fuktindikator dras over overflatene. En slik operasjon er ingen fuktmåling og gir ingen relevant informasjon om fuktskader eller våtrommets levetid/standard.
