Tilstandsrapport

📍 Lilleakerveien 40, 0284 OSLO

gnr. 10, bnr. 6, snr. 3

Rapportdato: 21.03.2025

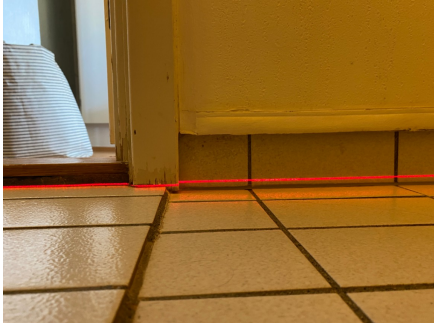
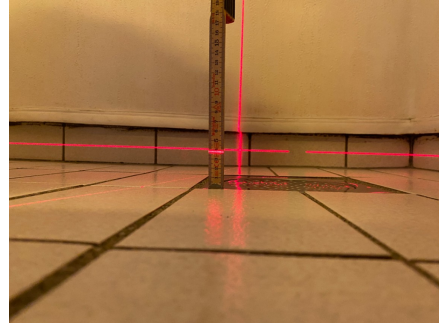
TG 2 Sluk, membran og tettesjikt

Det er ingen indikasjon på at rommet ikke oppfyller funksjonskravet, men alle bygningdeler har en gradvis forringelse i forhold til at den fortsatt klarer å opprettholde sin funksjon fullt ut. For et membran utgjør dette at det blir sprøere med årene, og ikke like godt klarer å ta opp de naturlige bevegelser som er i en bygning. Dette gjør at man kan få svekkelser/sprekker i membransjiktet. Det anbefales alltid bruk av badekar eller lukket dusjkabinett på 'eldre' våtrom slik at direkte vannpåkjenning på gulv og vegger blir minimal.
