# Tilstandsrapport

📍 Krumgata 4 A, 0170 OSLO

# gnr. 217, bnr. 211, snr. 22

Befaringsdato: 03.11.2025

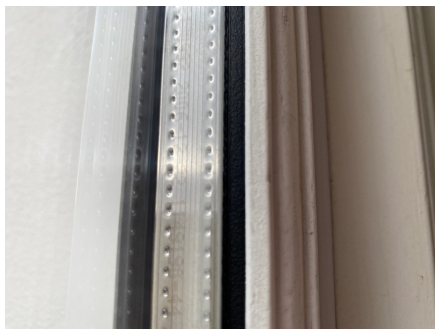
Moderne vinduer har mer solide tettelister mellom ramme og karm for å ta opp deformasjoner som kan oppstå i treprofilene og treverkets endringer ved bl.a. skiftende luftfuktighet. Moderne vindusrammer oppfyller også strengere krav til varmeisolasjon. Ved alder forvitrer tetningsdetaljene slik at vinduenes opprinnelige U-verdi reduseres.

Tetningslister bør skiftes da disse er harde/sprøe, og har begrenset isolasjon-/funksjonsevne.

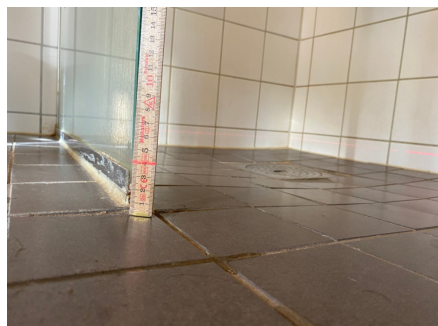
Tilstrekkelig fall på gulv fra terskel til sluk og tilstrekkelig høydeforskjell mellom topp slukrist og punkt ved terskel.

Høydeforskjell mellom overkant slukrist og punkt ved dørterskel er kontrollert med krysslaser.
