# TILSTANDSRAPPORT BOLIG

**Lierbakkene 128, 3425 REISTAD**

Gnr 100: Bnr 17  
3049 LIER KOMMUNE  
Enebolig

Dato befaring: 17.03.2020  
Utskriftsdato: 20.03.2020  
Oppdragsnr: 20046

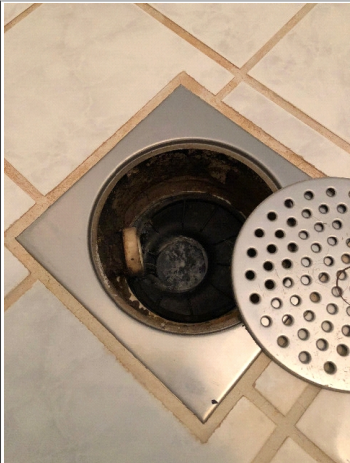
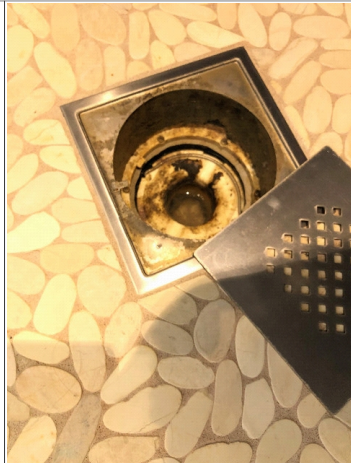
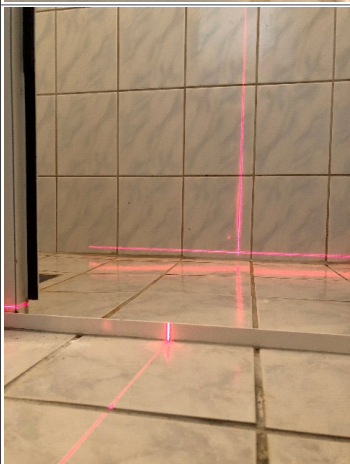
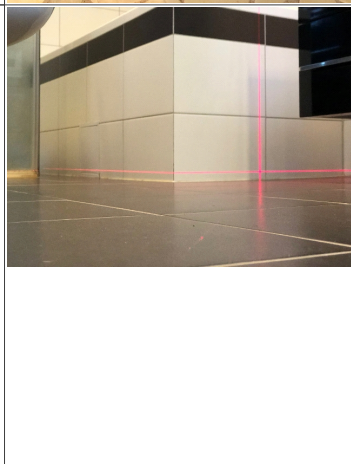
| <p>Tilstandsvurdering/<br/>tilstandsgrad:</p> | <p>Normal tid før utskifting av gulv i våtrom med keramiske fliser på påstøp og underliggende banemembran er 20 år.</p> <p>Tilstanden er ikke videre vurdert for felles bygningsdel (etasjeskillere) i herværende rapport. Det er ikke foretatt målinger for eventuelle retningsavvik/skjevheter i gulv i boligen. Setninger kan ha oppstått og dette kan ha medført skjevheter i gulv og er derfor ikke unormalt.</p> <p>Tilfredsstillende fall mot sluk på vaskerom, dusj/wc og bad/wc. Støpte dekker på vaskerom, dusj/wc og bad/wc har på generelt grunnlag fått TG 2, grunnet alder og at dokumentasjon på utført arbeide ikke er fremlagt. Uvisst hvilke membraner som ligger i gulvet på vaskerommet. Ved visuell kontroll er det synlig klemring og membraner i gulv på dusj/wc.</p> <p>Støpt dekke på bad/wc har på generelt grunnlag fått TG 1, til tross for at dokumentasjon på utført arbeide ikke er fremlagt. Badet er renoverert i 2012. Ved visuell kontroll er det synlig klemring og membraner i gulv på bad/wc.</p> | | |

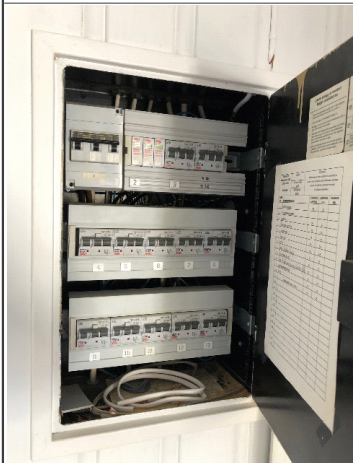
| Tilstandsvurdering: | Rapporten omfatter ikke kontroll av det elektriske anlegget, men tar sikte på å beskrive synlige tekniske detaljer. Dette vil si at det ved befaring kun foretas beskrivelse av føringer av det elektriske spredernettet og beskrivelse av sikringskurser.<br><br>Tilstandsgrad og tilstand er ikke videre vurdert, da takstmannen ikke har kompetanse på el-tilsyn. |
