# Tilstandsrapport

📍 Bjerkenesveien 8, 1407 VINTERBRO

# gnr. 97, bnr. 81

Rapportdato: 29.10.2025

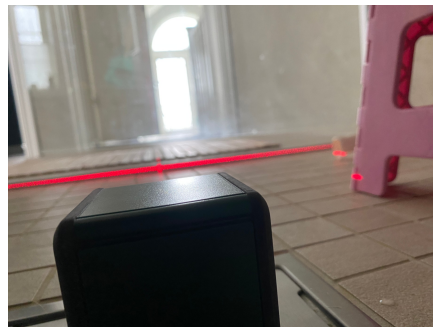
Støpt betongdekke. Dusj direkte på gulv i nedsenket dusjsone med sluk. Det er tilstrekkelig fall på gulv mot sluk. Generell høydeavstand og fall mot sluk er kontrollert med krysslaser og vater.
