# Tilstandsrapport

📍 Bekkeveien 13 B, 1396 BILLINGSTAD

# gnr. 38, bnr. 52, snr. 1

Rapportdato: 25.06.2026

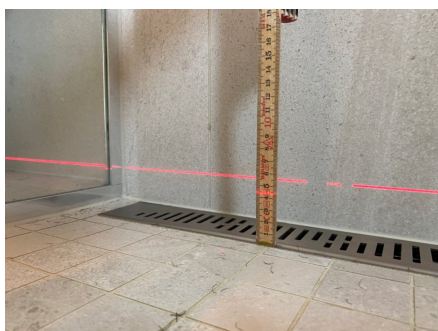
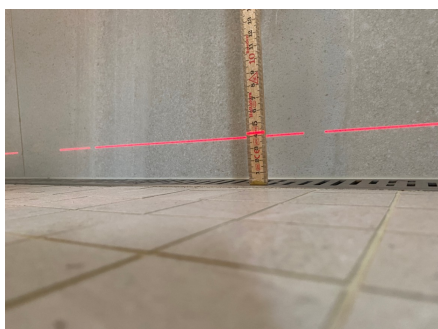
Støpte betongdekker. Dusjing direkte på gulv i nedsenkede dusjsoner

Gulvene fremstår med tilstrekkelig fall for lekkasjevann fra terskel til sluk, og tilstrekkelig fall i dusjsoner. Nivå- og høydeforskjell mellom overkant slukrist og punkt ved dørterskel og fall er kontrollert med krysslaser.

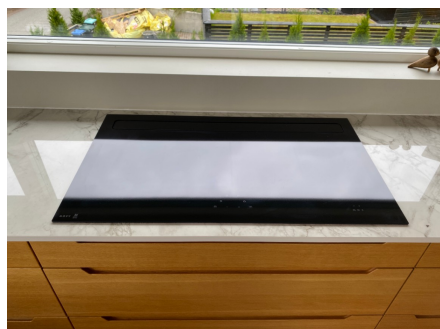
Det er foretatt søk med fuktindikator uten utslag på kontrollerte steder.

Avrenningsplate og lekkasjevarsler under kjøleskapet iflg. eier.

Det er normalt at innredninger og fronter kan være/er utsatt for slitasje. Det kan derfor være enkelte skader/slitasjer som betraktes som mindre overflateskader. Slike skader blir derfor ikke spesifisert, vurdert eller bemerket. Funksjonell innredning med normal bruksslitasje på innredninger.
