Tilstandsrapport

Aksjeleilighet

Erling Skjalgssons gate 23 B
0267 OSLO

Rapportdato: 12.03.2026

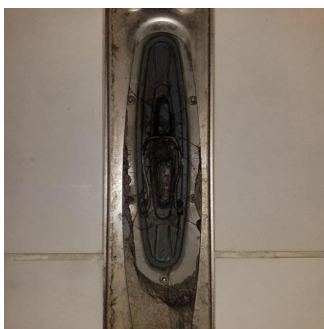
Overflater vegger	Det er registrert enkelte merker på vegg ved toalett. Forholdet vurderes i hovedsak til å være et mindre avvik av estetisk betydning, uten nevneverdige konsekvenser utover dette.						
Fallforhold rundt sluk	Lokalfallet i sluksonen er mindre enn hva som ideelt anbefales (preaksepterte ytelser). Basert på en gjennomført funksjonstest og en samlet skjønnsvurdering vurderes fallforholdet likevel å gi tilfredsstillende bortledning av bruksvann ved normal bruk, og vurderes derfor kun som et mindre avvik. Ved tilfeldig valgt punkt er lokalfallet (høydeforskjellen) målt til 6 mm over en avstand på 60 cm.						
Lekkasjesikkerhet	Høydeforskjellene med tanke på lekkasjesikkerhet er mindre enn det som ideelt anbefales (preaksepterte ytelser). Basert på en samlet vurdering og gjennomført egenanalyse vurderes forholdet likevel å gi våtrommet tilfredsstillende lekkasjesikkerhet, til tross for at fallforhold og eventuell oppkant ved dørterskel er mindre enn anbefalt.

Ventilasjon	Avtrekkseffekten ble testet ved hjelp av et papir og vurderes som utilstrekkelig. Konsekvens er at mangelfull ventilasjon kan gi økt fuktbelastning og redusert luftkvalitet. Foreslått tiltak er videre overvåking, slik at forebyggende vedlikehold og/eller lokal utbedring kan iverksettes når dette blir nødvendig.						
Sanitærutstyr og innredning	Toalett er ikke tilfredsstillende festet. Konsekvens er at veggene under kan sprekke. Foreslått tiltak er videre overvåking av dagens tilstand slik at nødvendige utbedringer eller utskiftning kan iverksettes ved behov.

Vannnett sjikt / membran i gulv og vegger - Sluk bad i 6.etasje.

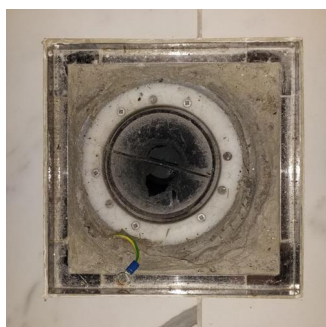
TG 2 Lekkasjesikkerhet Fallforhold utenfor sluksonen vurderes ikke til å være tilstrekkelig for å lede eventuelt lekkasjevann til sluk, og det er ikke påvist at vanntett sjikt har tilstrekkelig oppkant ved dørterskel for å kompensere for dette. Konsekvens er at forholdet gir risiko for at vann kan renne ut i tilstøtende rom ved en lekkasje. Foreslått tiltak er lokal utbedring.

TG 3 Ventilasjon Det er ingen ventilasjonsløsning i våtrommet. Konsekvens er at forholdet medfører økt fuktbelastning, redusert luftkvalitet og forhøyet risiko for fuktskader ved bruk. Foreslått strakstiltak er at det gjennomføres ytterligere undersøkelser for å kartlegge omfang, eventuelle følgeskader og eksakt hvilke tiltak som er nødvendig. Følgende sjablongmessig prisanslag gjelder for tilkobling til mekanisk avtrekksventil.
Sjablongmessig prisanslag: kr 10 000 - 50 000

Vanntett sjikt / membran i gulv og vegger - Sluk vaskerom.

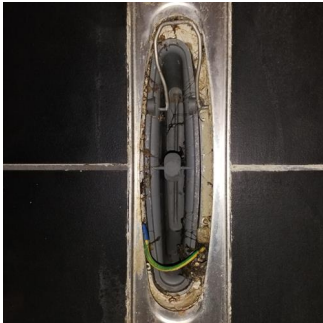
TG 2	Overflater gulv Ventilasjon	TG 1 gjelder: Det er registrert hullyd i enkelte gulvfliser, uten tegn til riss og sprekker i flisfuger. Forholdet vurderes i hovedsak til å være et mindre avvik av estetisk betydning, uten nevneverdige konsekvenser utover dette. TG 2 gjelder: Det er registrert riss/sprekk i flis ved dør til toalettrom. Forholdet vurderes å skyldes en årsak som ikke lar seg kartlegge med visuell inspeksjon alene. Foreslått tiltak er lokal utbedring med påfølgende undersøkelser, slik at eksakt årsak og hvilke tiltak som er nødvendige blir kartlagt. Avtrekkseffekten ble testet ved hjelp av et papir og vurderes som utilstrekkelig. Konsekvens er at mangelfull ventilasjon kan gi økt fuktbelastning og redusert luftkvalitet. Foreslått tiltak er videre overvåking, slik at forebyggende vedlikehold og/eller lokal utbedring kan iverksettes når dette blir nødvendig.

Vanntett sjikt / membran i gulv og vegger - Sluk bad i 7.etasje.

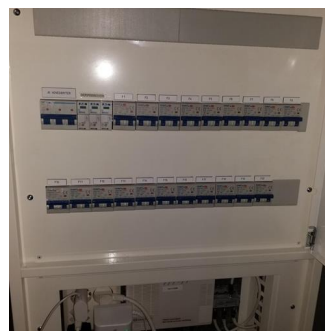
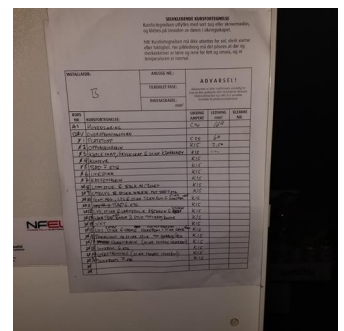
Ja. Det er registrert forhold som tyder på behov for at en kvalifisert elektrofaglig person gjennomfører en utvidet kontroll av det elektriske anlegget. Det er kun en slik tilleggsundersøkelse som kan gi en fullstendig oversikt over tilstanden, eventuelle feil og mangler, og hvilke tiltak som kan være nødvendige.
